輻輳分散とそれを回避する方法

このドキュメントでは、輻輳分散（低速ドレインとも呼ばれる）が、Connectrix B-Series と MDS Series の両方について各タイプの輻輳の重大度を説明するために使用されるメトリックと、輻輳の分散の影響を回避するために取ることができる予防措置について説明します。

輻輳分散とそれを回避する方法 | H17762.2 |

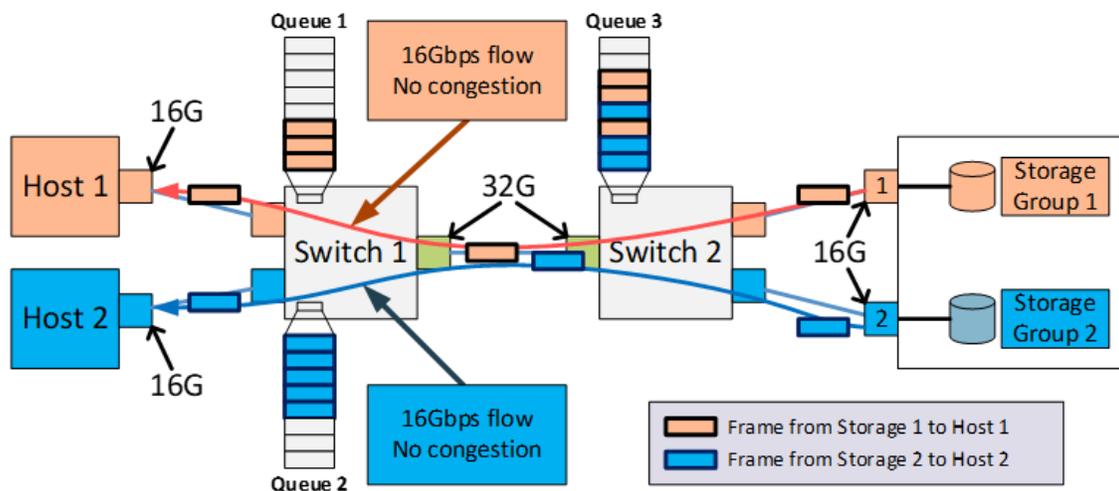
図 1 輻輳なし

図1は、輻輳が発生していないSANの例を示しています。ホスト1とホスト2の両方が、アレイへのREADコマンドを実行しています。アレイとホストの両方が16Gbpsで接続されており、十分なISL帯域幅（たとえば32Gなど）があるため、SAN内で輻輳が発生することはありません。

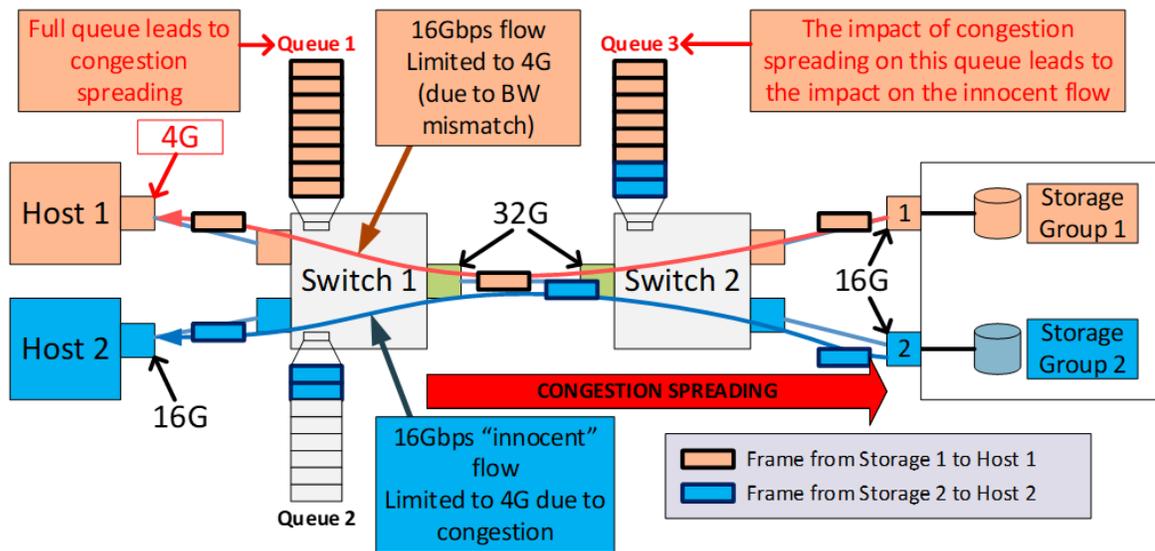
図 2 輻輳

図2は、オーバーサブスクリプションにより輻輳分散が発生しているSANの例を示しています。2つの数値の違いは、図3に示すように、ホスト1のインターフェイスが16Gbpsではなく4Gbpsで実行されるように設定されていることだけであることを注意してください。この処理が完了するとすぐに、接続されているHBAの速度（たとえば4G）よりも速い速度でアレイ インターフェイスがデータを転送すると、ホスト1は転送される速度でデータを受信できず、フレームのキューイングという影響がすぐに出ます。キュー1がいっぱいになると、輻輳はデータのソースのほうに分散します。

ホスト1とホスト2の両方が同じスイッチ間リンク（ISL）を共有しているため、この輻輳はホスト2とストレージ2の間の「無害な流れ」に影響し、スループットは16Gbpsから4Gbpsに低下します。

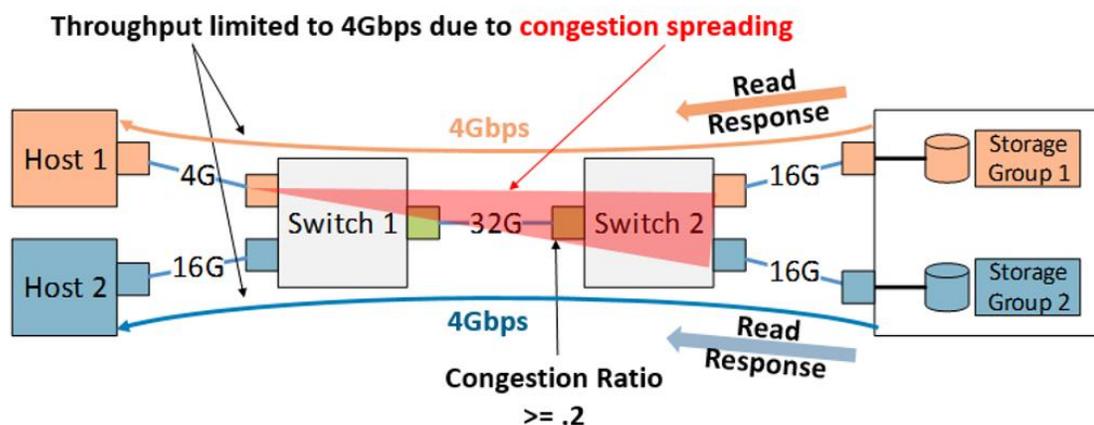
図 3 輻輳率

輻輳率またはC比は、輻輳分散が発生した場合の検出に役立つ計算値です。たとえば、図3は、4Gbpsの速度でデータを受信できるものの、16Gbpsでデータを転送できるストレージ インターフェイスからデータを受信しているホスト（ホスト1など）を示しています。

このような問題を検出してトラブルシューティングを行うことが困難な理由の1つは、スイッチ1の4Gインターフェイスの観点からは、何も問題がないように見えるということです。スイッチ インターフェイスは、リンクが対応できる速度でフレームを転送します。ただし、ストレージはデータをそのリンクが対応できる速度（たとえば16Gbps）で転送しており、アレイが転送する帯域幅が12Gbpsであると（16Gbpsには4Gbps不足）、データをキューイングする必要が生じます。通常、このキューイングはファブリック内で発生し、輻輳分散の原因になります。前述のように、輻輳分散の存在を検出するために使用できる方法の1つとして、輻輳率を計算する方法があります。これを行うには、「ゼロ転送クレジットで費やされた時間」カウンターを使用し、それを「転送されたフレーム」カウンターの値で除算して、数値を得ます（通常は0～1の範囲内）。この数が0.2より大きい場合には、輻輳があります。この数は、インターフェイスごとに計算する必要があります。そのため、この値を確認するにはプロセスをスクリプト化することをお勧めします。

FC SANの場合は、帯域幅（BW）比率でオーバーサブスクリプションを考慮すると便利です。たとえば、図3に示すように、ホスト1（4Gbps）とストレージ1（16Gbps）の間の帯域幅（BW）比率は1:4です。したがって、ホスト1は4:1のオーバーサブスクリプション状態ということです。これを、ホスト2（16Gbps）とストレージ2（16Gbps）の間の帯域幅比率1:1と比較します。ホストと、ホストがアクセスするストレージの両方で32Gbps ISLを使用することを検討してください。ホスト2とストレージ2の間のオーバーサブスクリプションがないことを確認できます。このケースでは、ホスト2とストレージ2はオーバーサブスクリプション状態ではありません。

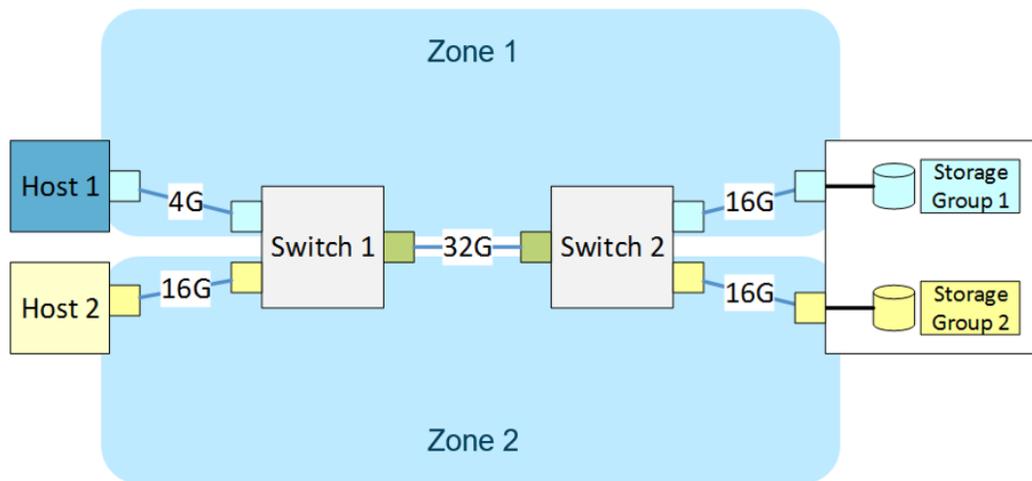
図 4 オーバーサブスクリプションのケーススタディーのトポロジー

次のケーススタディーは、オーバーサブスクリプションによる輻輳分散に基づいています。次の図4は、このケーススタディーのトポロジーを示しています。このケーススタディーでは、この問題を検出して発生を防ぐために現在利用可能なツールと手法について説明します。

ユーザー1は、さまざまなブロックサイズ、キューの深さ、I/OパターンでI/Oを実行しているホスト2（16G HBA）で、既存のアプリケーションを実行しています。このアプリケーションは、この環境で長時間実行されてきており、最近まで問題は発生していませんでした。今月の初めに、ユーザー2はテスト目的でホスト1（4G HBA）にアプリケーションをロードすることを決定しました。最初は、パフォーマンスとレイテンシーの点では、環境内ですべてが正常に動作していました。ただし、ユーザー1は最近、アプリケーションに関するパフォーマンスの問題に気付くようになりました。

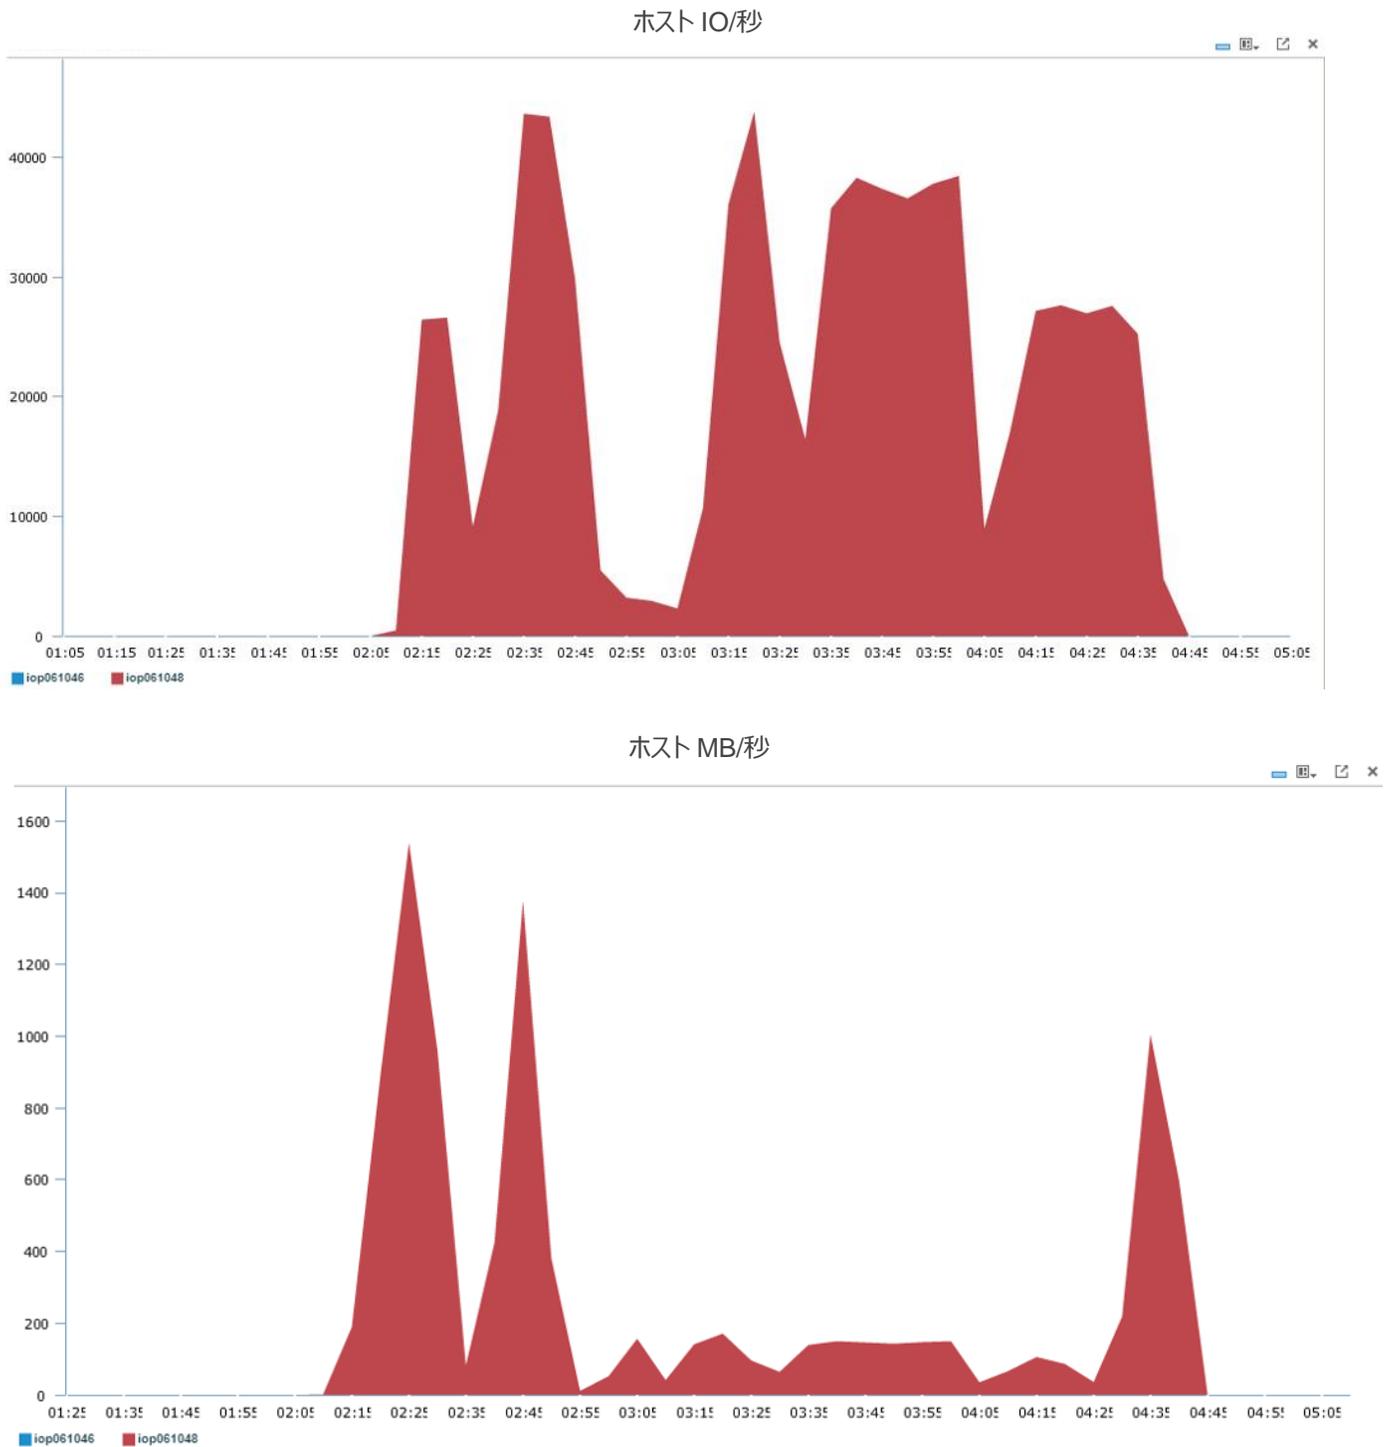
図 5 ホスト IO と MB/秒

図5の「ホストIOとMB/秒」では、ホストIOとMB/秒を確認します。これらのチャートからは、アプリケーションがいつでもどの期間IOを最も実行しておりリンクの全帯域幅を利用しているか、および最も低い点はどこかを確認できます。

注：この凡例では2つのホストが存在しますが、一方のホストではIOが一切実行されていないため、1つのホストのIOのみを表示しています。

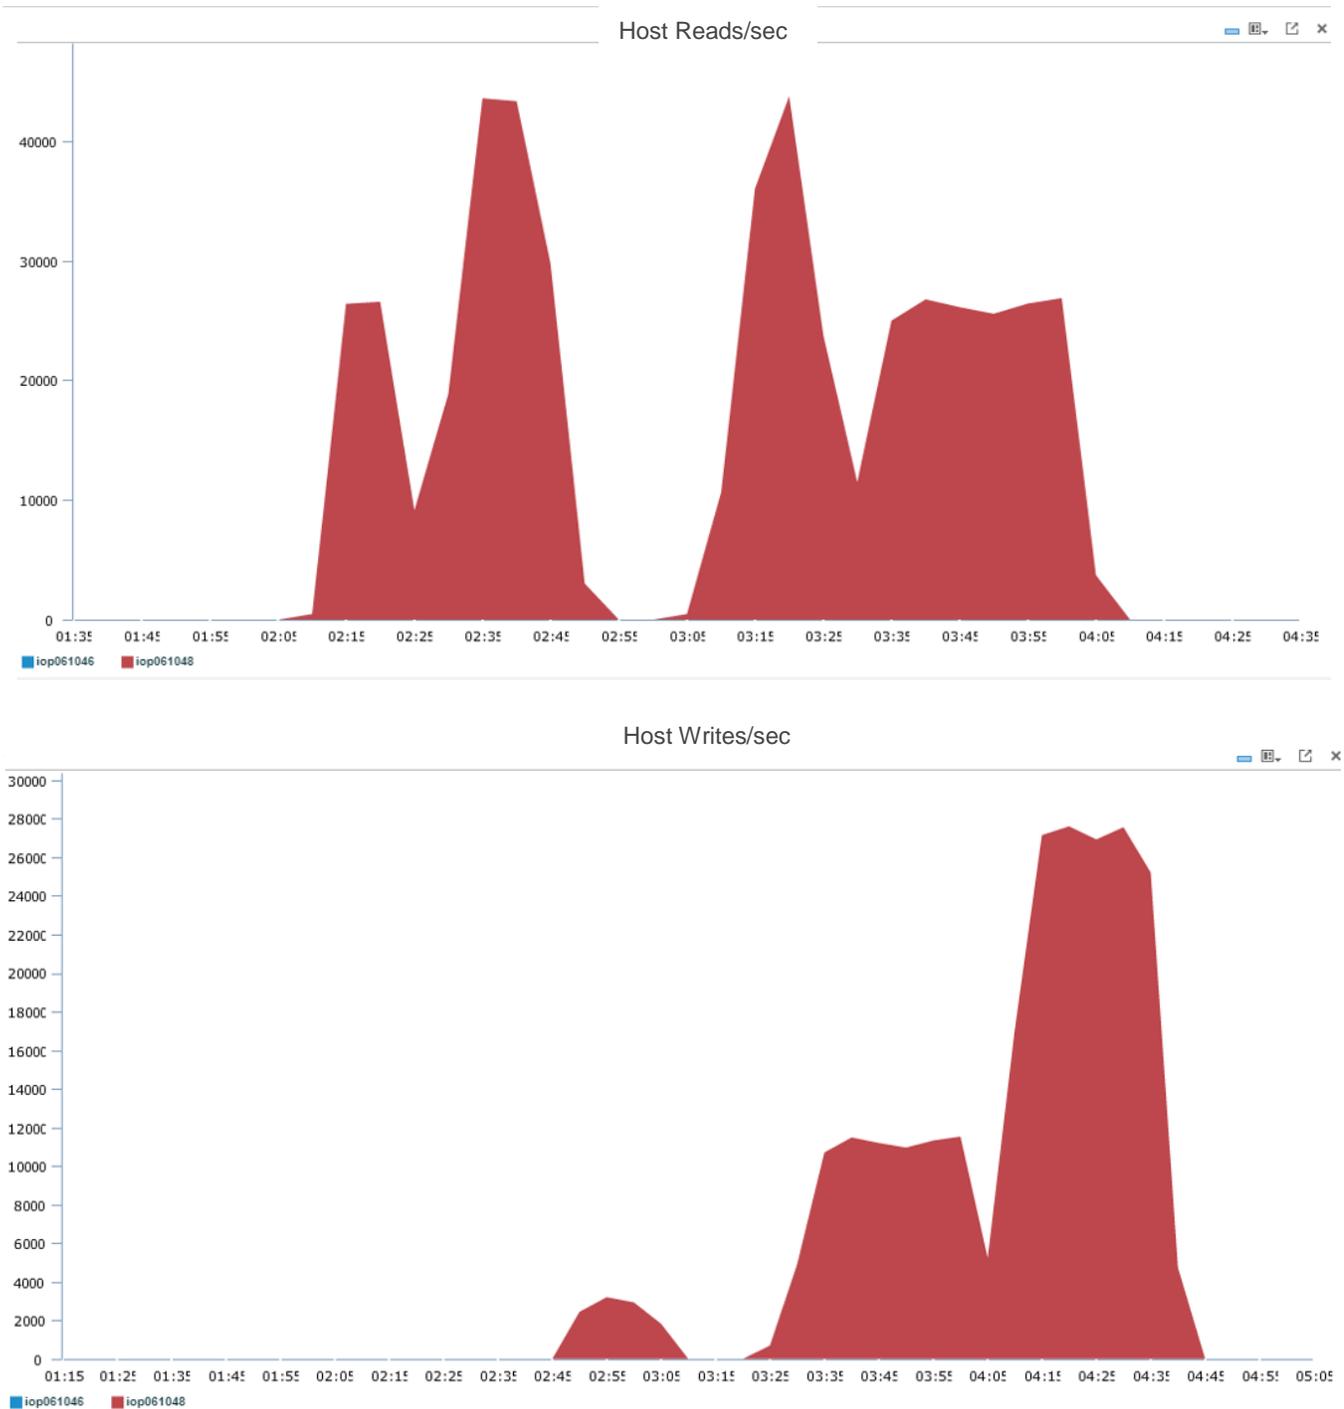
図 6 読み取りと書き込み/秒

図6に示すチャートは「読み取りと書き込み/秒」であり、アプリケーションが生成するIOのタイプの詳細を示します。これらのチャートに基づいて、アプリケーションIOの読み取りと書き込みの割合を判断できます。このケースでは、読み取り/書き込みの観点で、アプリケーションは約70/30であることを確認できます。

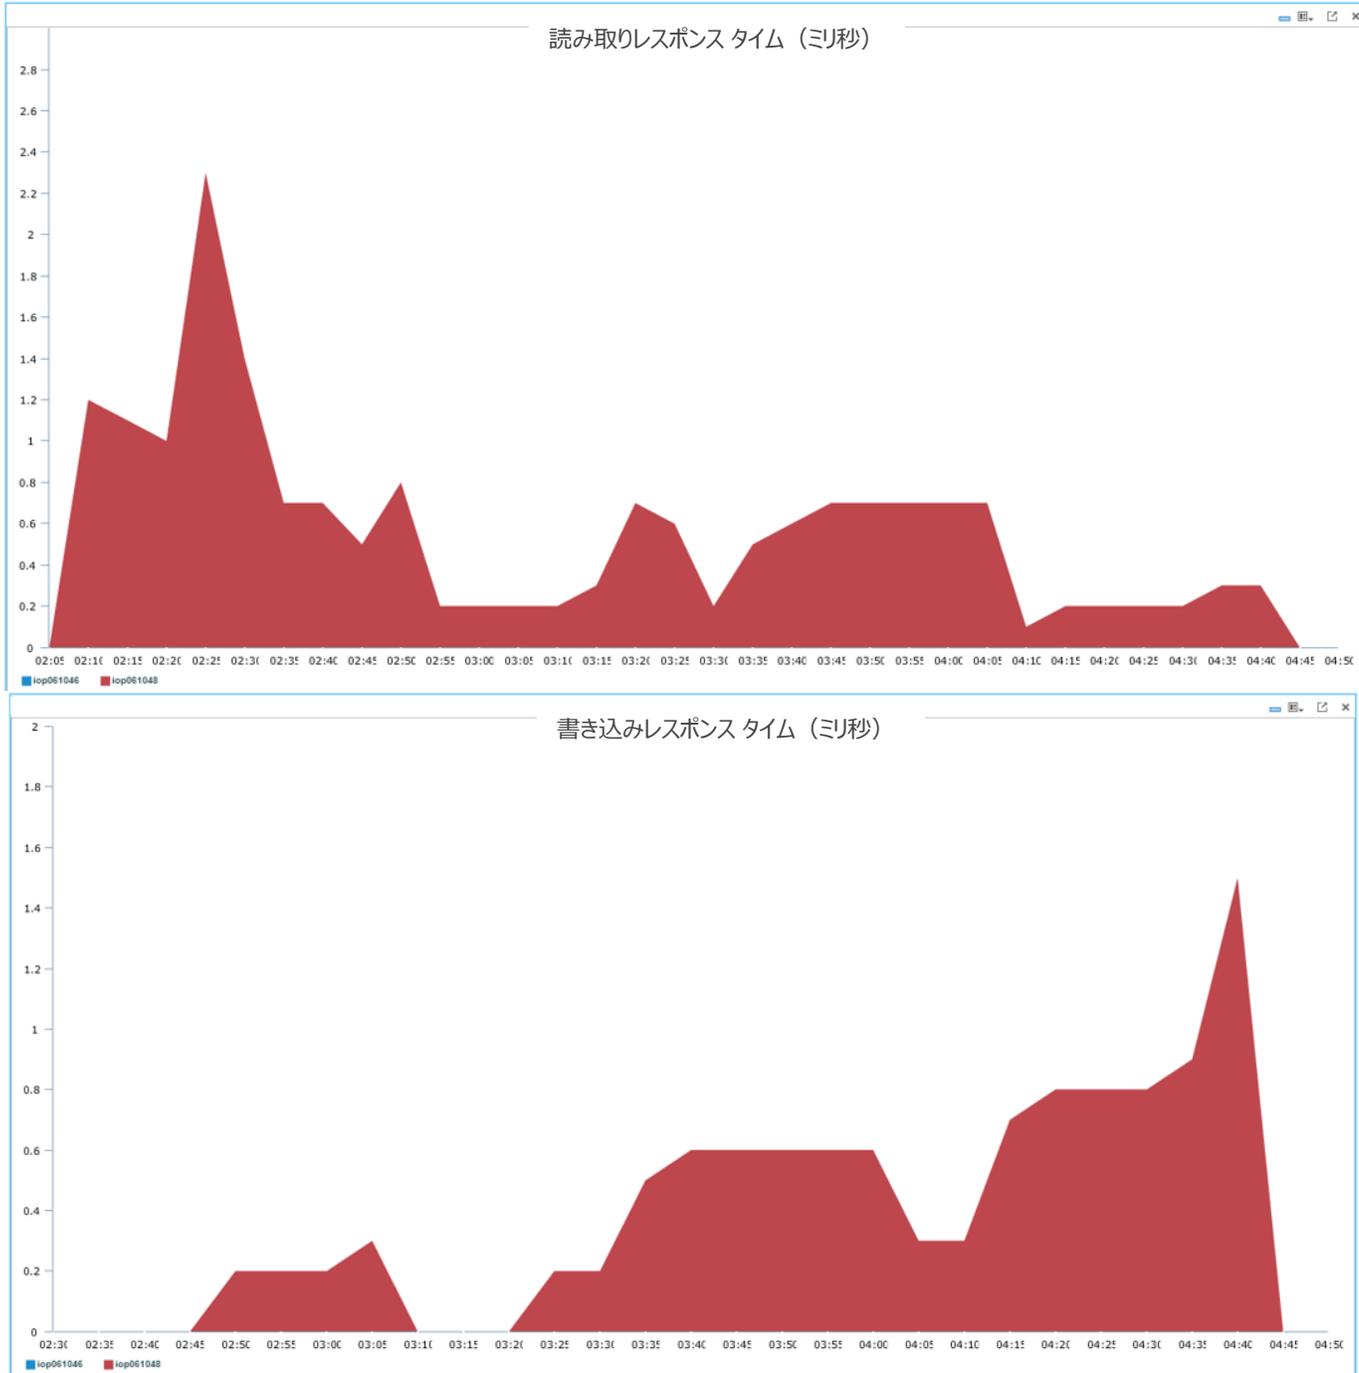
図7 読み取りと書き込みレスポンス タイム (ミリ秒)

図7と図8は、トラブルシューティング時に使用できるおそらく最も役に立つチャートです。また、読み取りと書き込みの間のレスポンスタイムの詳細を示し、アプリケーションで発生しているレイテンシーを把握することができます。これは、レスポンスタイムが急増した場合に、以前のチャートを使用して急増と特定のイベントを関連づけることができるため、パフォーマンスの問題をトラブルシューティングする必要がある場合に非常に役立ちます。

ユーザー1のアプリケーションのアプリケーション プロファイルがあります。読み取り/書き込みは約70/30、レスポンス タイムは平均で約0.7ミリ秒、最大は2.3ミリ秒です。

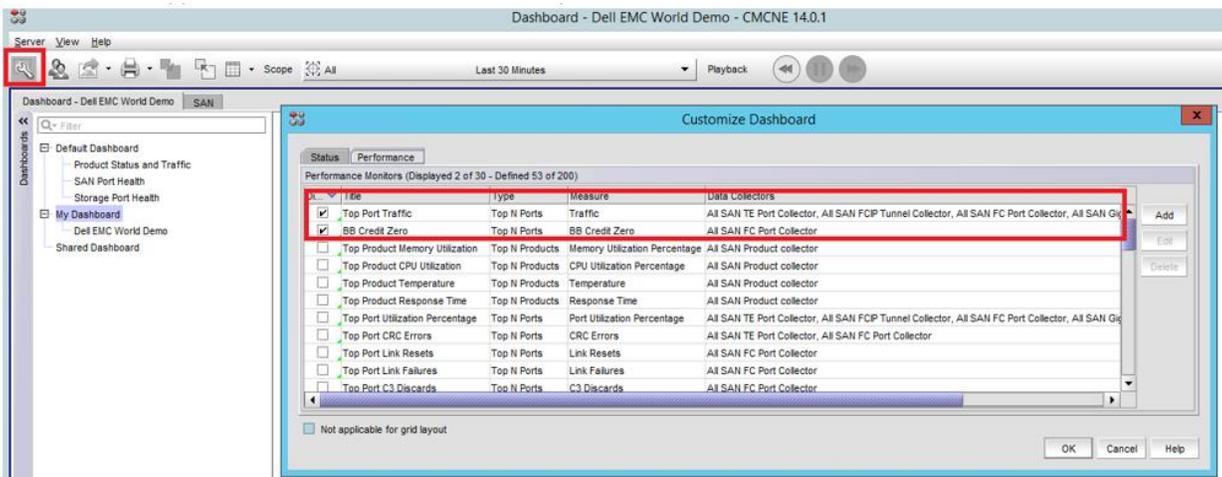
図 9 CMCNE ダッシュボード

1. ダッシュボードに、少なくとも**最上位ポートトラフィック**と**BBクレジットゼロ**があることを確認します。左上隅にあるレンチをクリックすると、それらが追加されていない場合に追加できます。

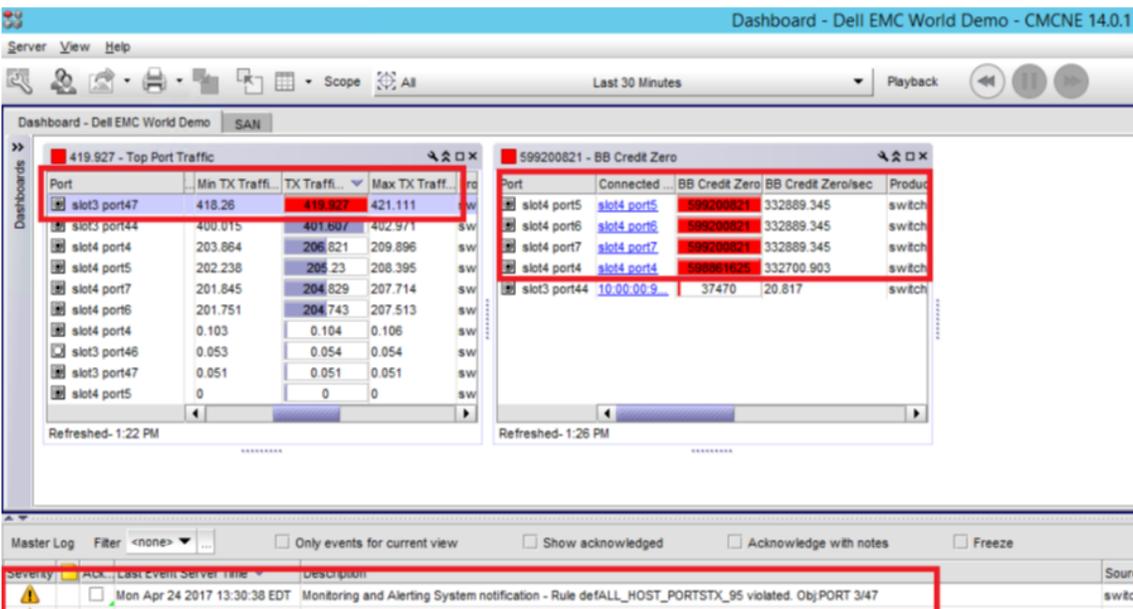
図 10 アラートを表示する CMCNE ダッシュボード

2. オーバーサブスクリプションによる輻輳分散が発生すると、図9の「CMCNE Dashboard」の例のように、一般的にはCMCNEダッシュボードに次のアラートが表示されます。
 - a. 高使用率 F ポート
 - b. BB クレジットゼロ

- この2つのイベント（高使用率Fポートと高いバッファツーバッファ クレジットがISL上でゼロになる）を組み合わせると、調査が必要になる潜在的なパフォーマンスの問題があることを示している可能性があります。確認のステップについては、「修正」の章を参照してください。

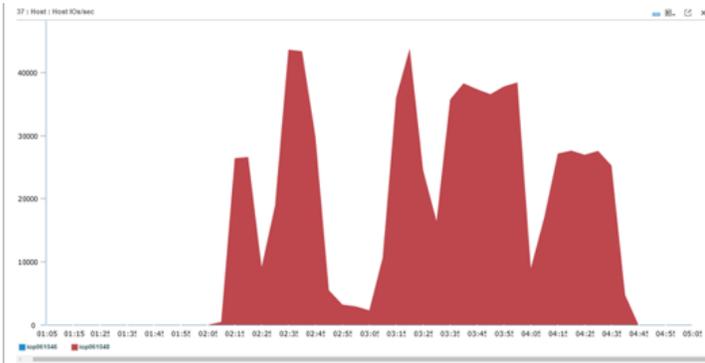
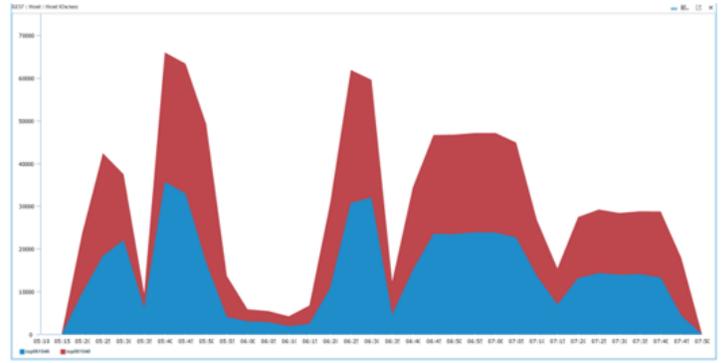
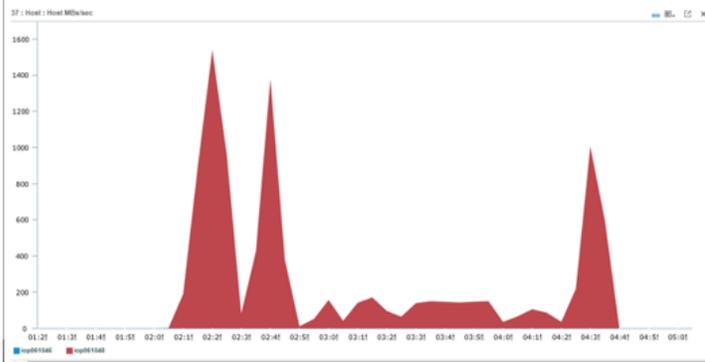
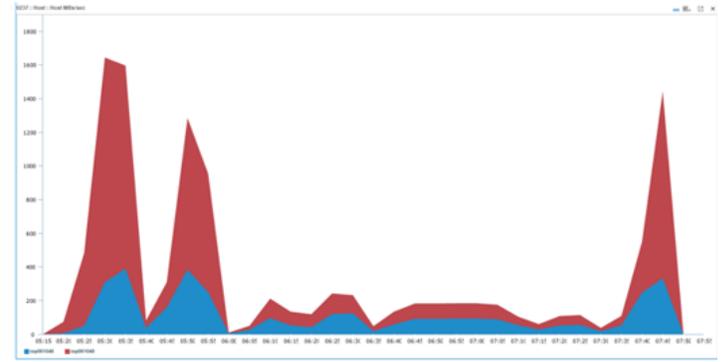
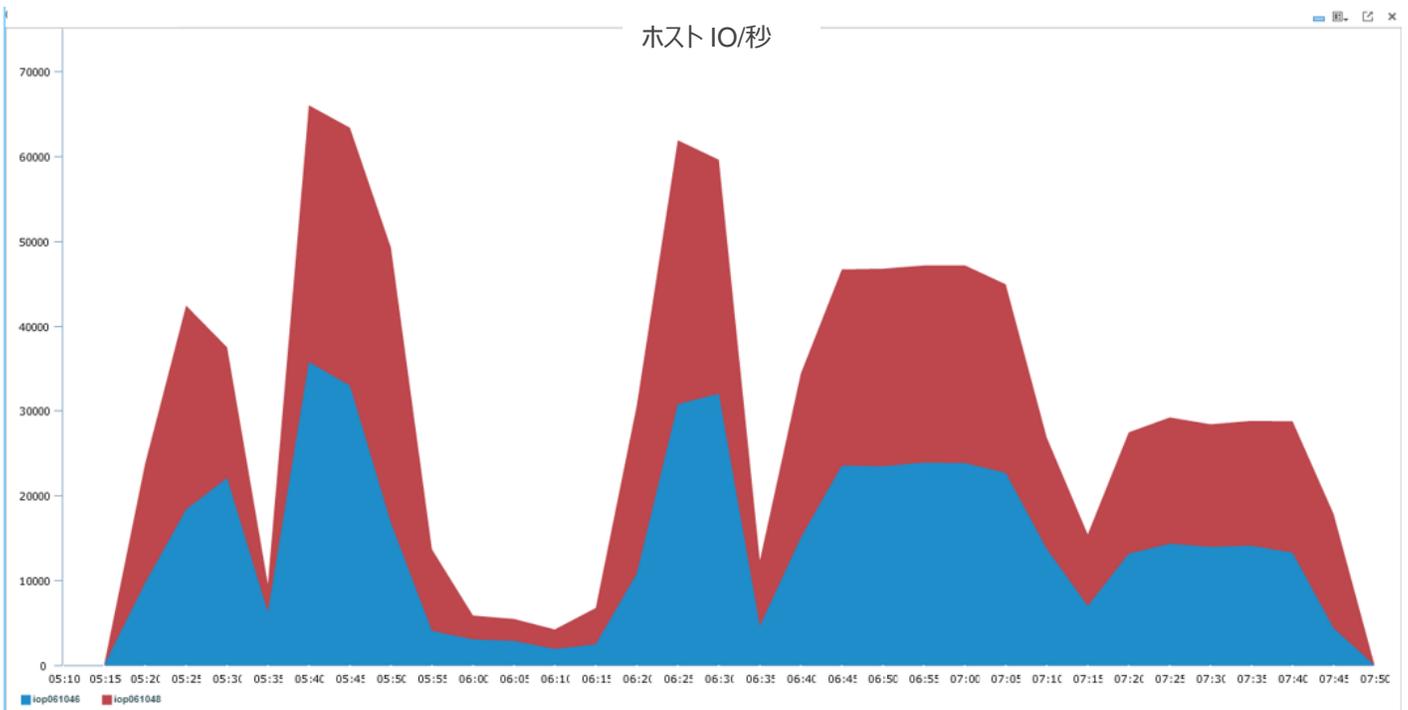
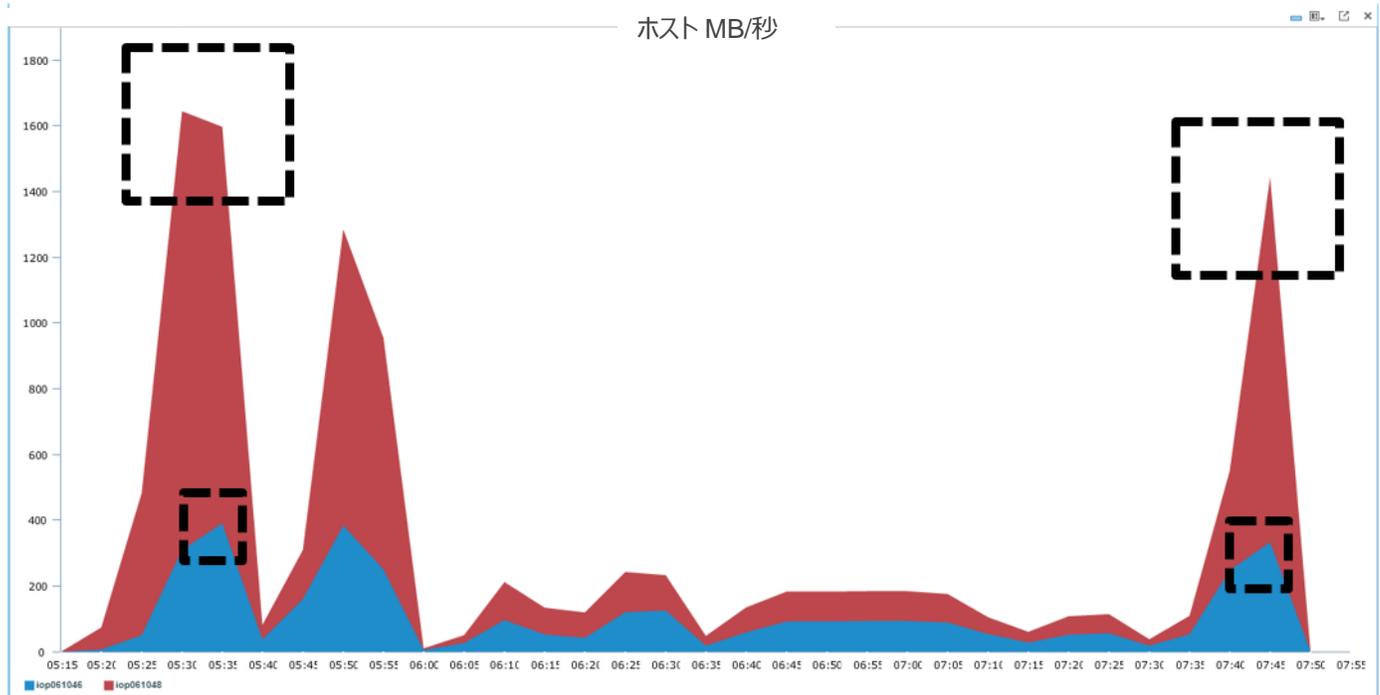
図 11 ホスト IO と MB/秒

次の図11では、IOとMB/秒を比較しても、問題を示しているようには見えません。実際には、元のベースラインアプリケーションチャートと比較した場合、より多くのIOPを実行しています。

また、ラインレートに近づいているいくつかのポイントがあります（下にハイライト表示されている）。これらのポイントについては後で取り上げます。

図11に戻ると、これらの高いレスポンス タイムは、両方のサーバーがライン レートに近づいたときに関連しています。通常、ファイバー チャネルでは、リンクが飽和状態になるには大規模なブロックIO（128Kより大きい）が必要です。

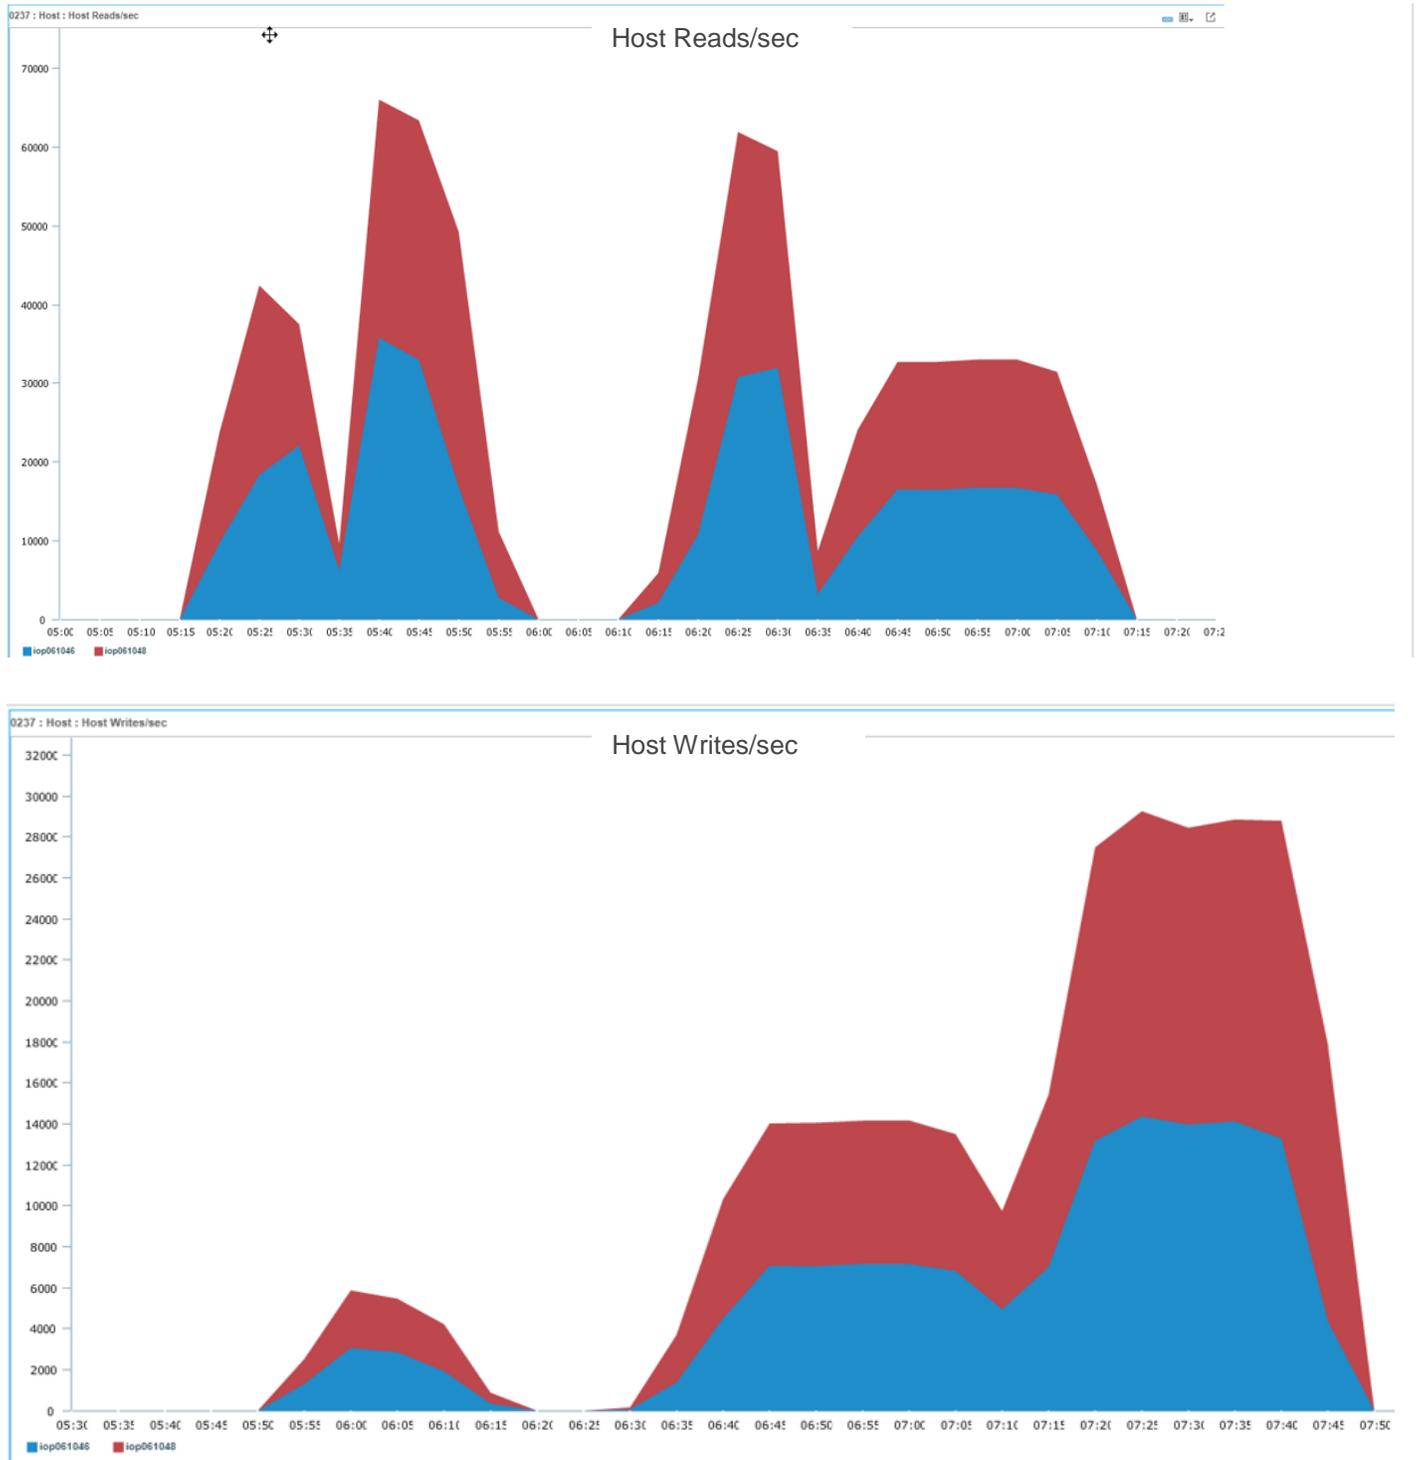
図 12 ホストの読み取りと書き込み/秒

図 12 は、2つのサーバー間の読み取り/書き込みの比較を示しています。この時点では、サーバー間の IO プロファイルにはそれほど違いはありません。

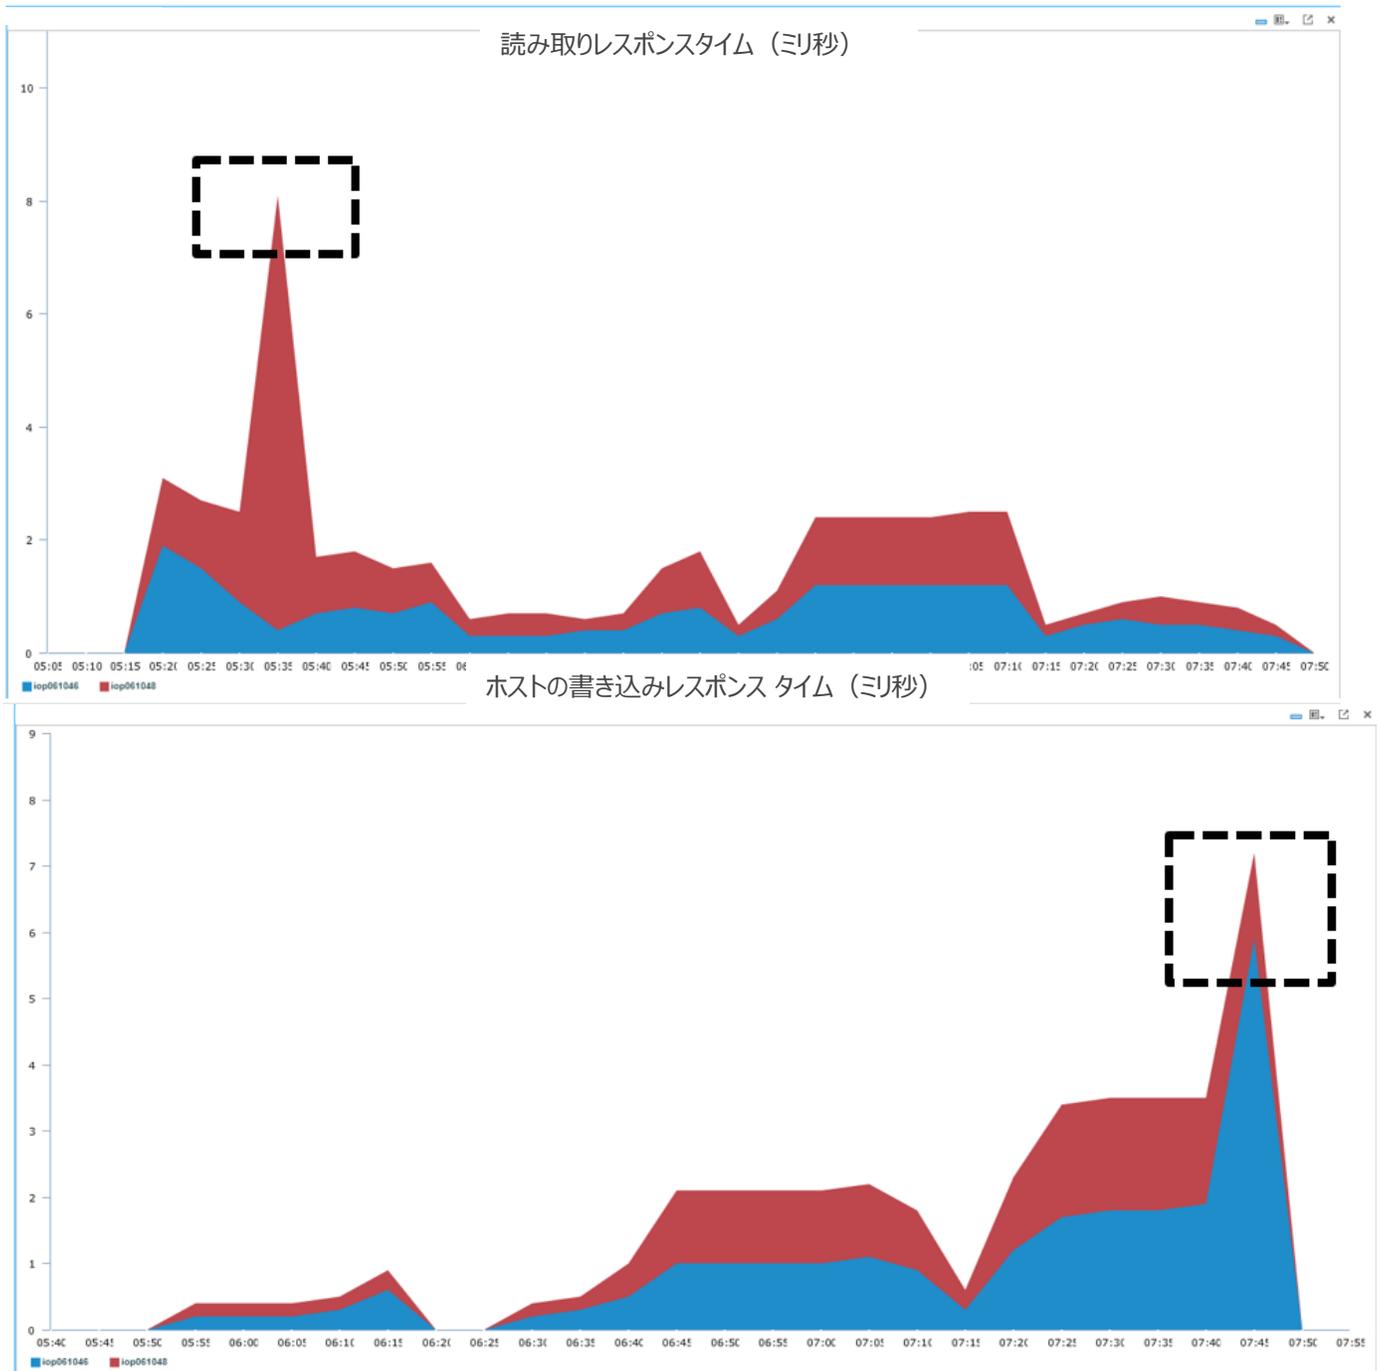
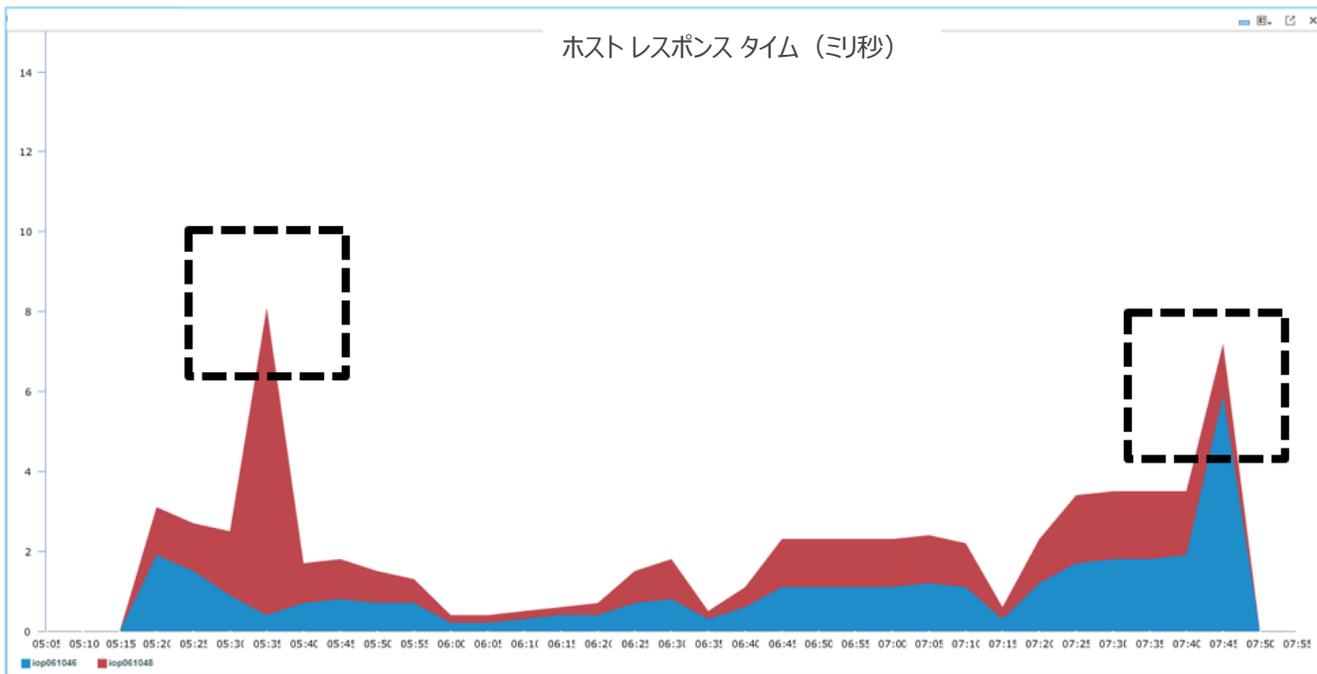
図 13 ホストの読み取り/書き込みレスポンス タイム (ミリ秒)

図13は、最も役立つ情報を示しています。アプリケーション プロファイルでは、レスポンス タイムは平均で約0.7ミリ秒、最大は2.3ミリ秒であることに留意します。次のチャートでは、レスポンス タイムに大きな急増があります。レスポンス タイムは8ミリ秒で、全体的な平均レスポンスタイムも増加しています。

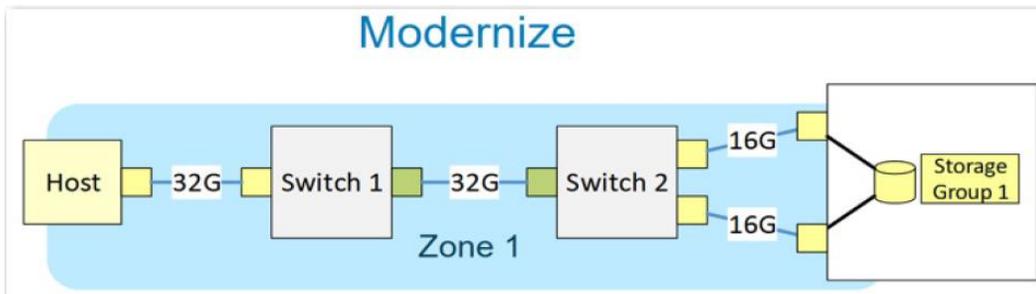
図 14 最新化

- SANを確認する場合は、低速で実行されているデバイスを特定し、アプリケーション トラフィック プロファイルのタイプを把握することができます。帯域幅の不整合があるというだけでは、必ずしも問題があることを意味するわけではありません。
- ファブリックをエンド ツー エンドで確認して、すべてのエンド デバイスが同じリンク速度で実行されていることを確認します。
- ISLで十分な帯域幅を確保します。確かな経験則として、ISLの合計帯域幅は、可能であればファブリック内のストレージ帯域幅の合計以上にしてください。
- 以下の図14に示すように、すべてのコンポーネントをエンド ツー エンドでアップグレードすることで、SAN全体を最新化できます。このアプローチの欠点は、大規模な環境では、エンド ツー エンドからのゼロ オーバー サブスクリプションが現実的ではないということです。さらに、非常にコストがかかる可能性があります。したがって、特定のホスト、スイッチ、ストレージ接続のアップグレードのみに注意を集中してください。

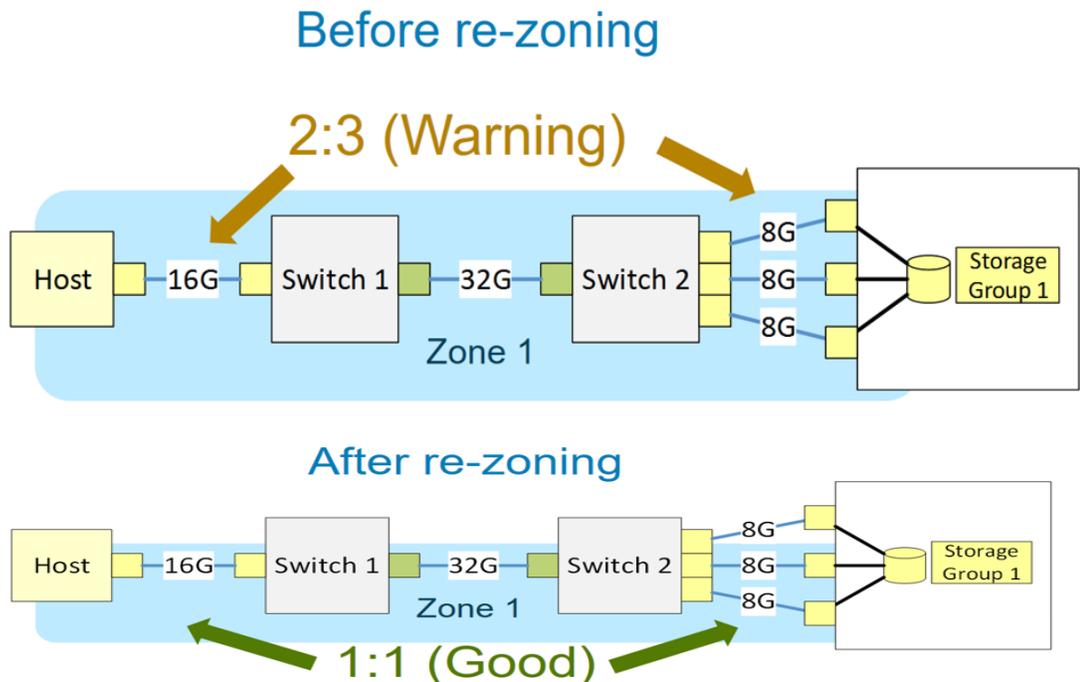
図 15 再ゾーニングの前後

図 15 のように、もう 1 つの方法は再ゾーニングです。

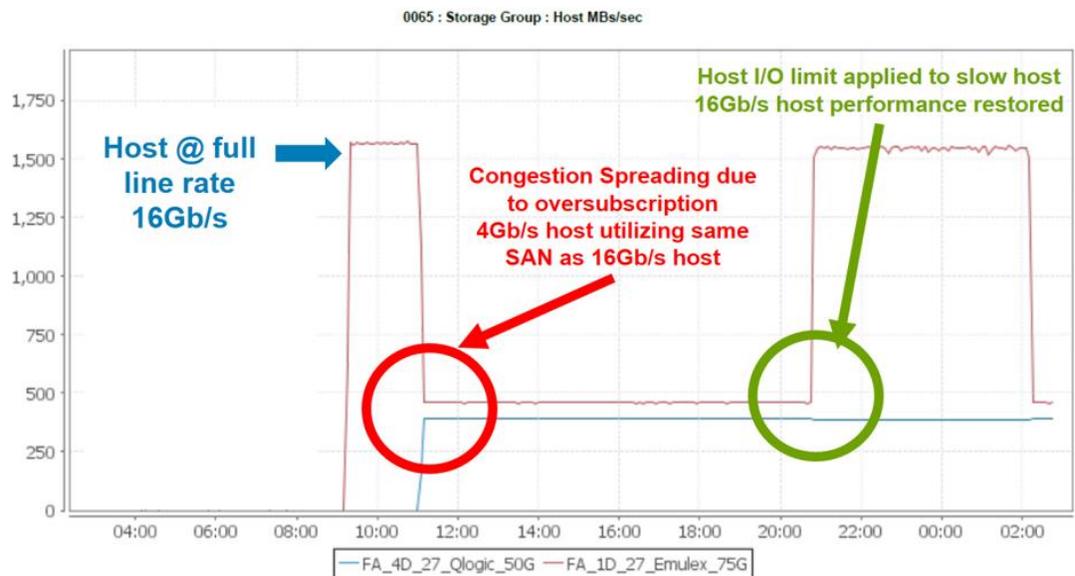
図 16 適用されるホスト I/O の上限値

Dell EMC VMAXとDell EMC Unityプラットフォームでは、ストレージグループ（VMAX）またはLUN（Unity）の帯域幅制限が作成されます。前述のケーススタディーでは、オーバーサブスクリプションによる輻輳分散がありました。帯域幅制限を実装すると、次の図16に示すようにパフォーマンスが回復しました。これは、ストレージグループのUnisphereを通じて直接実行できます。

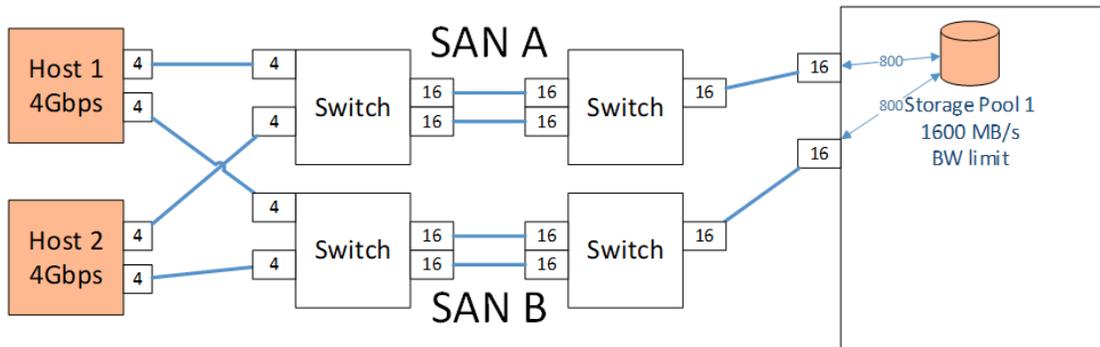
図 17 クラスターでの I/O の上限値

I/Oの上限値を使用する場合、クラスターではこれがうまく機能しないことに注意することは重要です。たとえば次の図17を参考に見ましよう。バックプレッシャーを引き起こしている4Gbホストにホスト制限が適用されると、アレイは4Gbに送信されるデータ量の制限を（設定されたIO制限に基づいて）開始します。これによりバックプレッシャーの問題はまとめて解消され、他のフローはフルラインレートで動作するようになります。

この例では、4Gb/秒で実行する2つのホストがクラスター内にあります。これらはクラスター内にあるため、どちらのホストも各ファブリックを介してボリュームにアクセスします。つまり、帯域幅I/Oの制限として1600MB/秒（各FAに対して800MB/秒）を設定する必要があるということです。ただし、このアプローチでは、1つのHBAが800MB/秒すべてを利用するのを防ぐことはできません。

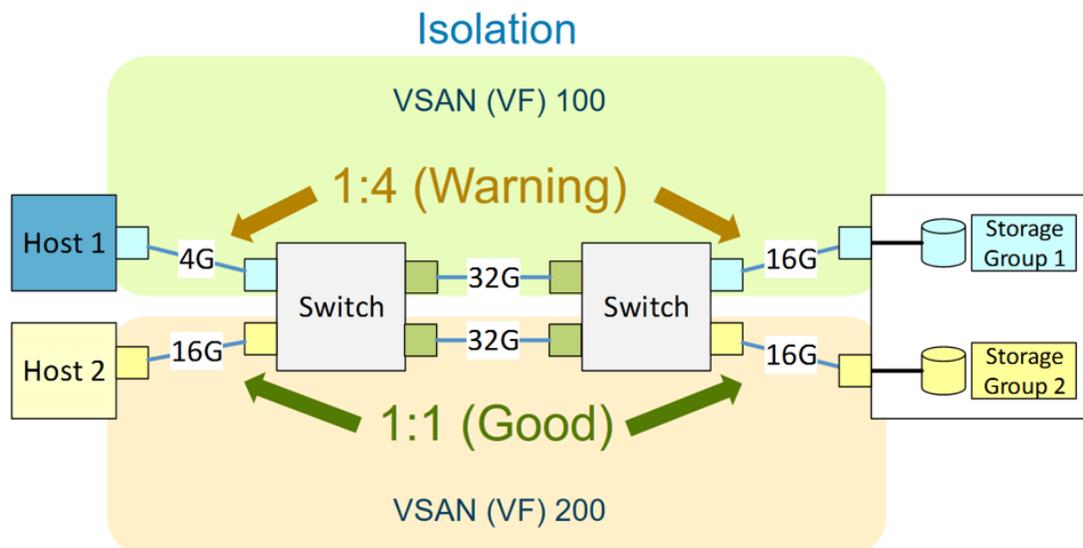
図 18 分離

この問題を回避するもう1つの方法は、高速トラフィックから低速トラフィックを分離し、専用ISLを使用することです。これを実現するには、仮想ファブリック（Brocade）またはVSAN（Cisco）を作成します。

これについては図18で示しています。このアプローチの欠点は専用のポートが必要だということですが、これにより低速のトラフィックが高速のトラフィックに影響を与えることはなくなります。Brocadeで仮想ファブリックを有効化するには、スイッチ全体を再起動する必要があるため、ダウンタイムが必要になります。Ciscoの別のVSANにポートを移動する場合、移動元のエンドデバイスのみが影響を受けます。

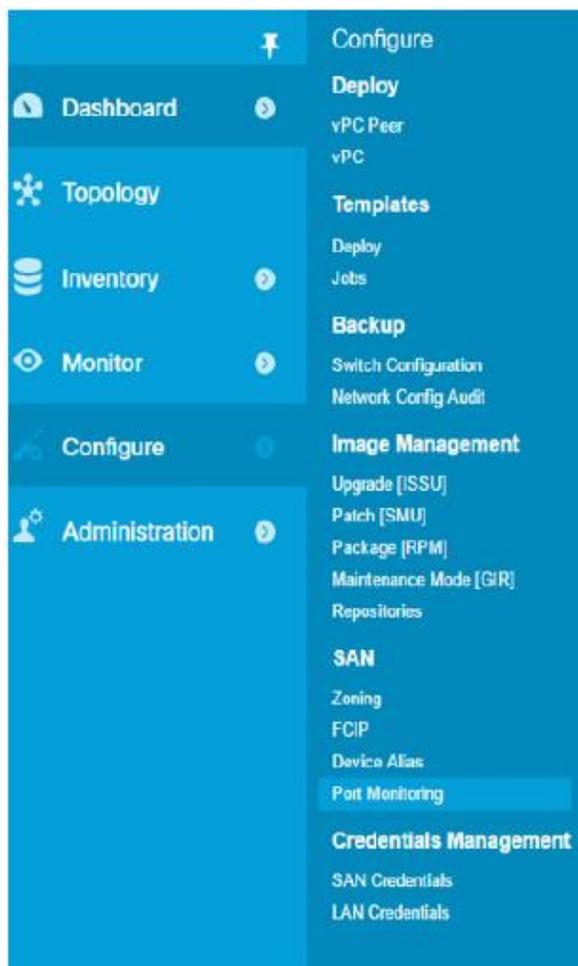
Cisco ポートモニタリング (PMON) の有効化

1. **[Configure]** > **[SAN]** > **[Port Monitoring]** をクリックします。

The screenshot shows the Cisco Data Center Network Manager interface. The left sidebar contains navigation options: Dashboard, Topology, Inventory, Monitor, Configure, and Administration. The main content area is titled 'Configure / SAN / Port Monitoring'. At the top, there are buttons for 'default', 'Save', 'Save As', 'Delete', and 'Push to switches'. The 'Push to switches' button is highlighted with a red box. Below the buttons is a table with 12 columns: SI No, Counter Description, Rising Thresh..., RisingEvent, Falling Thres..., FallingEvent, Poll Interval, Warning Thre..., Port Guard, and Monitor ?. The table lists 16 different error counters and their associated thresholds and events.

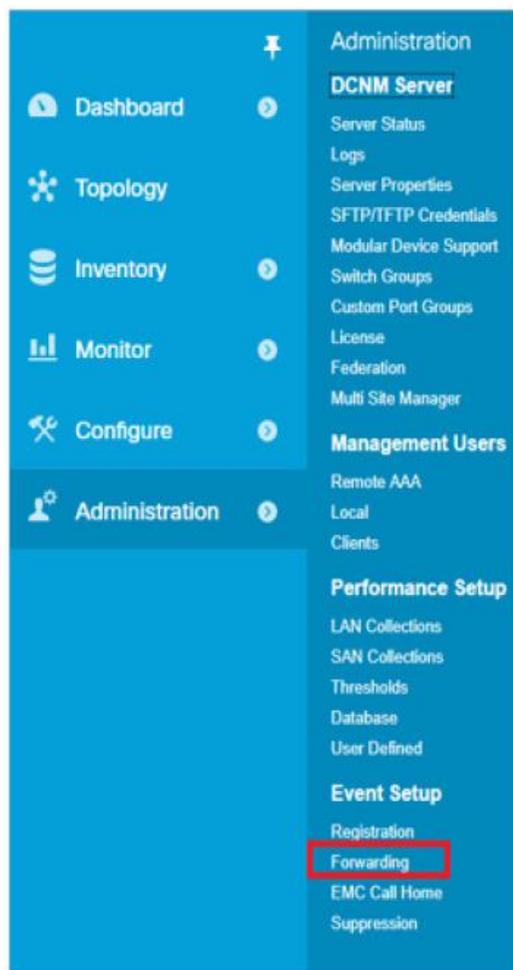
5. メールのホームを構成するには（オプション） **[Administration]** > **[Event Setup]** をクリックします。

6. プラス記号 (+) をクリックし、受信者のメール アドレスを入力し、[Add] をクリックします。

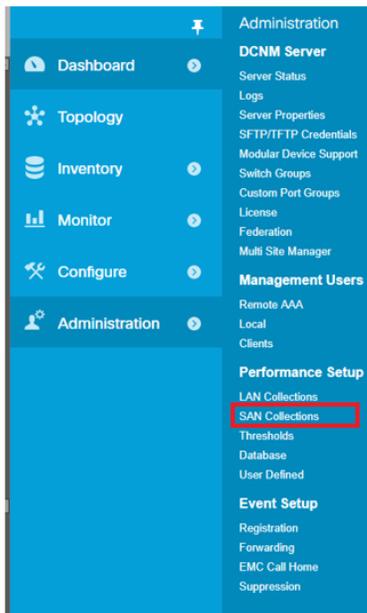
- [Administration] > [Performance Setup] > [SAN] > [Collections]** をクリックします。

10. パフォーマンス統計情報を収集するファブリックがチェックされていることを確認します。Performance Collectorサービスが再起動します。

The screenshot shows the 'SAN Collections' configuration page in the Cisco Data Center Network Manager. The page displays a table with the following data:
