輻輳分散とそれを回避する方法

このドキュメントでは、輻輳分散（低速ドレインとも呼ばれる）が、Connectrix B-Series と MDS Series の両方について各タイプの輻輳の重大度を説明するために使用されるメトリックと、輻輳の分散の影響を回避するために取ることができる予防措置について説明します。

輻輳分散とそれを回避する方法 | H17762.2 |

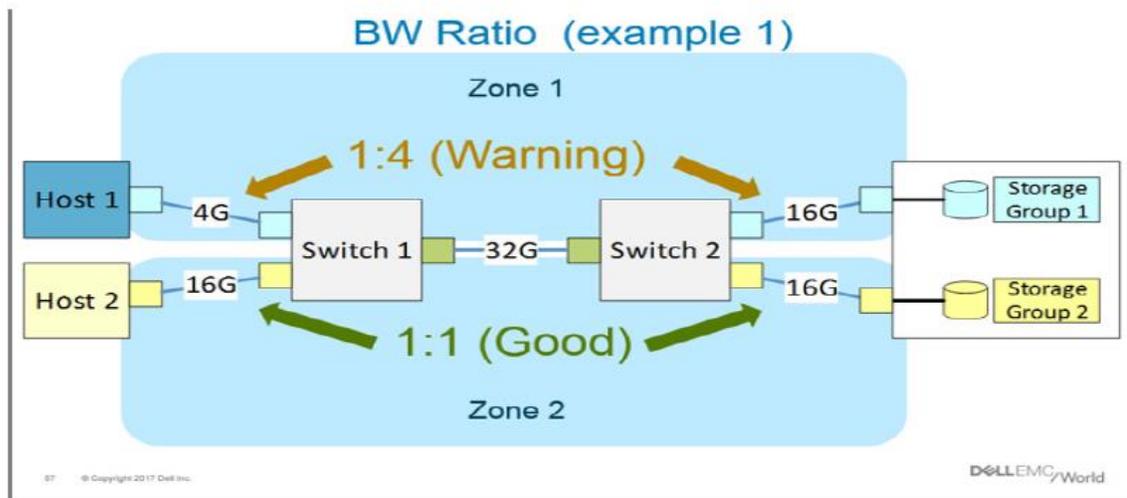
図 19 帯域幅比率 - 例 1

FC SANの場合は、帯域幅（BW）比率でオーバーサブスクリプションを考慮すると便利です。たとえば、図3に示すように、ホスト1（4Gbps）とストレージ1（16Gbps）の間の帯域幅（BW）比率は1:4です。したがって、ホスト1は4:1のオーバーサブスクリプション状態ということです。これを、ホスト2（16Gbps）とストレージ2（16Gbps）の間の帯域幅比率1:1と比較します。ホストと、ホストがアクセスするストレージの両方で32Gbps ISLを使用することを検討してください。ホスト2とストレージ2の間のオーバーサブスクリプションがないことを確認できます。このケースでは、ホスト2とストレージ2はオーバーサブスクリプション状態ではありません。

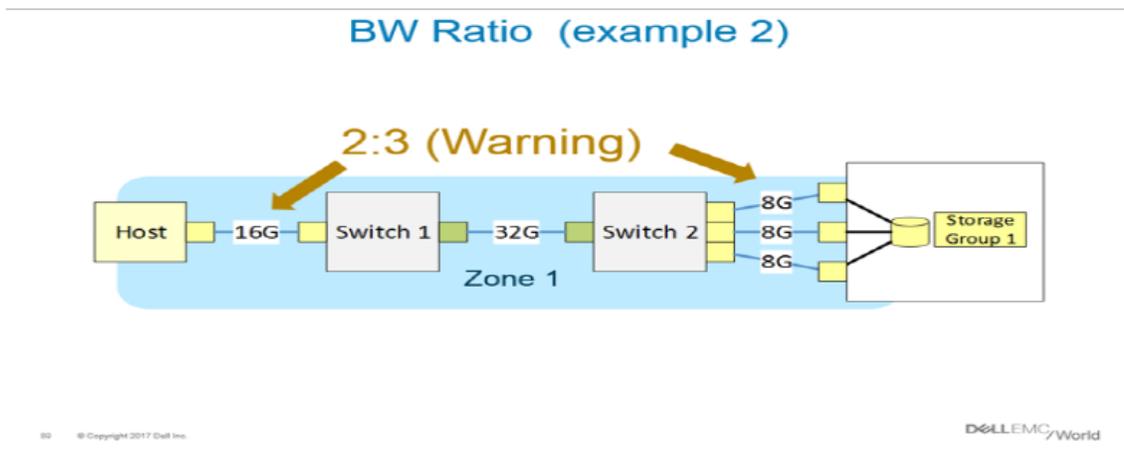
図 20 帯域幅 (BW) 比率 - 例 2

オーバーサブスクリプションを計算するときは、図19で示すとおり、考慮されているインターフェイスの帯域幅（BW）を追加することで帯域幅比率を計算することに注意してください。一見すると、16Gbps HBAで8Gbpsのストレージにアクセスしているように見えますが、実際には3つのストレージ インターフェイスがあるため、16Gbps HBAは24 Gbpsのストレージにアクセスしています。このため、ホストは3:2のオーバーサブスクリプション状態です。

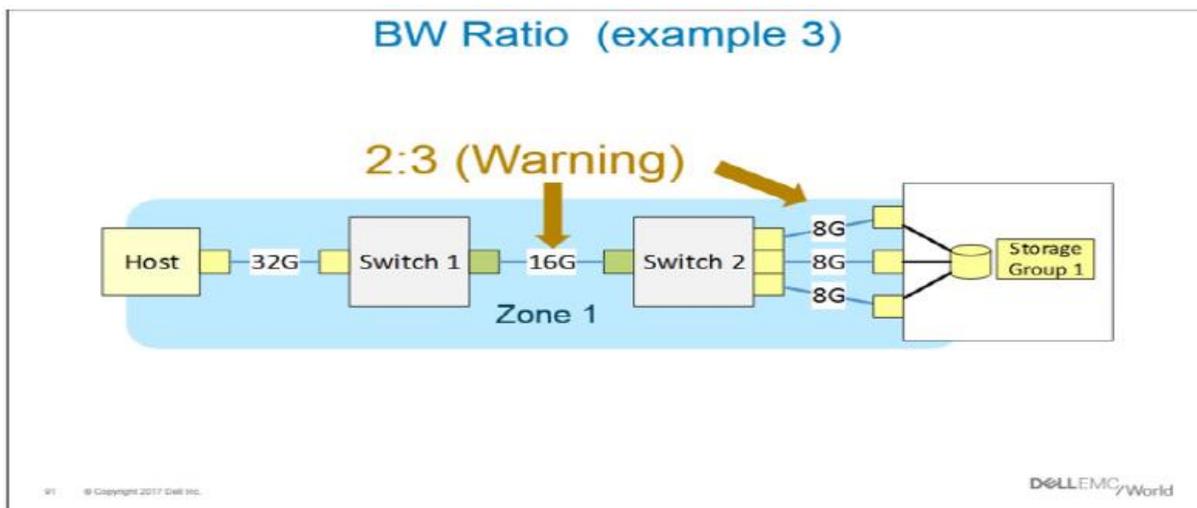
図 21 帯域幅 (BW) 比率 - 例 3

前述の2つの例では、ISLの帯域幅 (BW) は、エンド デバイスでサポートできる帯域幅 (BW) の量以上になります。このようなケースは通常はありません。図20に示すように、ホストは実際には3:4のアンダーサブスクリプション状態ですが、ISLは16Gbpsしかないため、エンド デバイスと使用されるISLの間にオーバーサブスクリプションがあり、ISLは3:2のオーバーサブスクリプション状態であると言えます。
