# 정체 확산 및 사전 예방법

이 문서에서는 정체 확산(일명 속도가 저하된 드레인)이 SAN(Storage Area Network)에 미치는 영향과 Connectrix B-Series 및 MDS Series에 대한 각 정체 유형의 심각도를 설명하는 데 사용되는 측정 지표와 정체 확산의 영향을 피하기 위해 취할 수 있는 예방법에 관해 설명합니다.

정체 확산 및 사전 예방법 | H17762.2 |

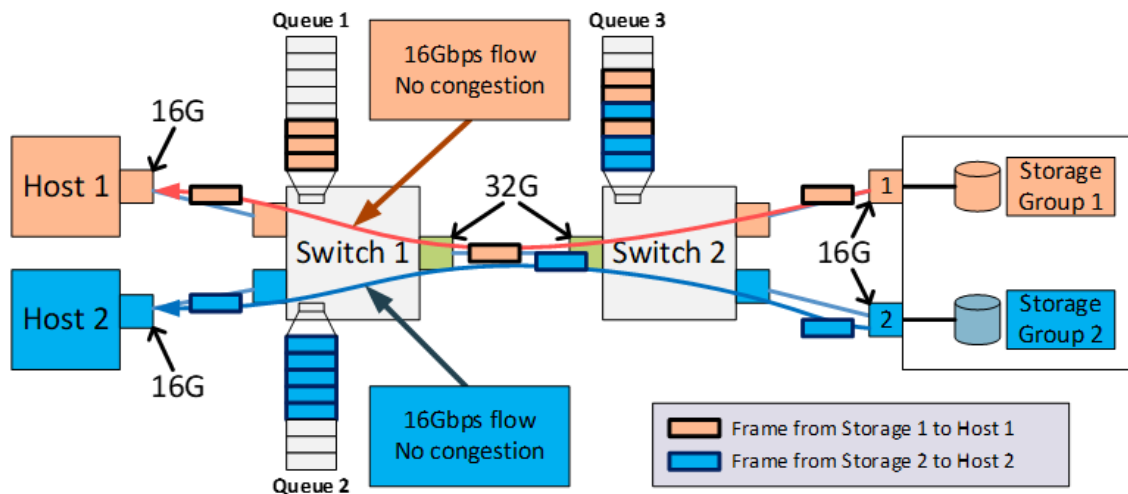
그림 1 정체 없음

**그림 1**은 정체가 발생하지 않는 SAN의 예입니다. 호스트 1과 호스트 2 모두 어레이에 대한 읽기 명령을 수행하고 있습니다.

어레이와 호스트 모두 16Gbps에 연결되고 충분한 ISL(Inter-Switch Link) 대역폭(32G)이 있기 때문에 SAN에 정체가 발생하지 않습니다.

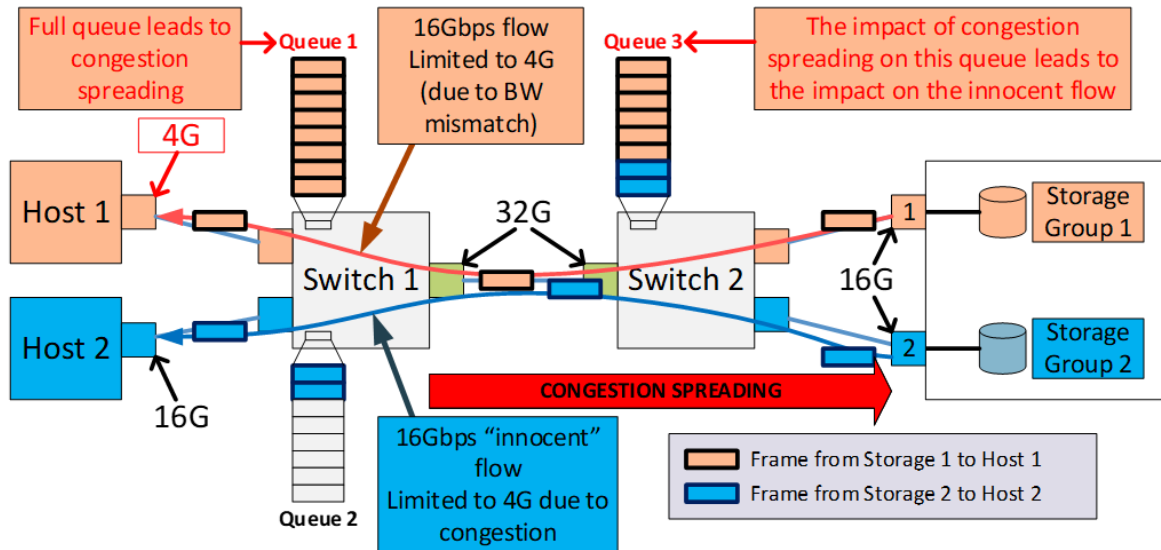
그림 2 정체

그림 2는 초과 할당으로 인해 정체 확산을 겪고 있는 SAN의 예를 보여줍니다. 두 그림의 유일한 차이점은 그림 3에서는 호스트 1의 인터페이스가 16Gbps 대신 4Gbps로 실행되도록 설정되었다는 것입니다. 이와 같이 설정하고 어레이 인터페이스가 연결된 HBA(4G)의 속도보다 빠른 속도로 데이터를 전송하면 호스트 1은 전송된 속도로 데이터를 수신할 수 없으며 프레임 대기열이 발생하는 즉각적인 영향이 발생합니다. 대기열 1이 채워지면 정체는 데이터 소스로 역확산됩니다. 호스트 1과 호스트 2가 동일한 ISL(Inter Switch Link)을 공유하기 때문에 이 정체는 호스트 2와 스토리지 2 사이의 "무고한 흐름"에 영향을 주어 처리량을 16Gbps에서 4Gbps로 줄입니다.

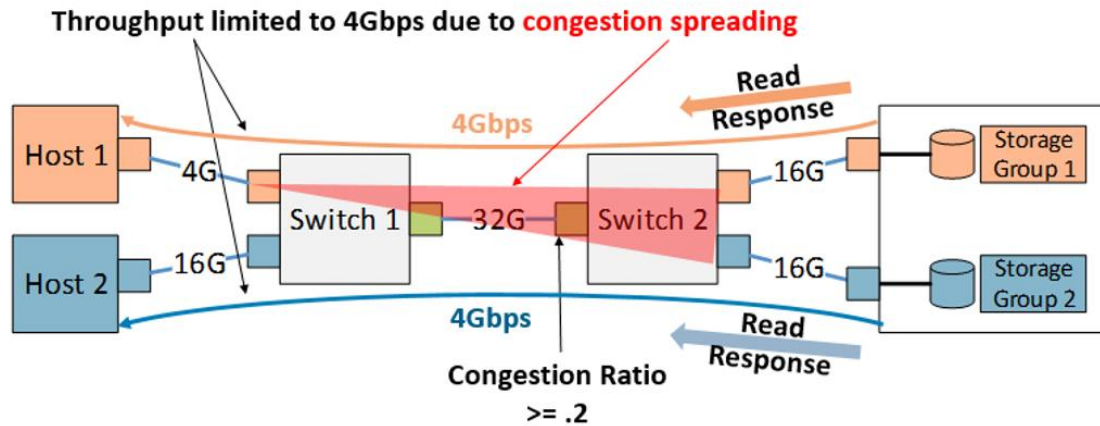
그림 3 정체 비율

정체 비율 또는 C 비율은 정체 확산이 발생하는 시기를 탐지하는 계산된 값입니다. 예를 들어, 그림 3은 4Gbps의 속도로 데이터를 수신할 수 있지만 16Gbps의 속도로 데이터를 전송할 수 있는 스토리지 인터페이스에서 데이터를 수신하는 호스트(즉, 호스트 1)를 보여줍니다.

이러한 문제를 탐지하고 해결하는 것이 매우 어려운 이유 중 하나는 스위치 1의 4G 인터페이스의 관점에서는 모든 것이 정상이라는 것입니다. 스위치 인터페이스는 링크가 허용하는 범위에서 최대한 빨리 프레임을 전송합니다. 그러나 스토리지는 링크가 허용하는 속도(16Gbps)로 데이터를 전송하기 때문에 어레이에 의해 전송되었으나 어딘가에서 대기해야 하는 12Gbps(16Gbps에서 4Gbps를 뺀 값)의 대역폭이 발생합니다. 이 대기열은 일반적으로 패브릭에서 발생하며 정체 확산의 원인입니다. 위에서 언급한 바와 같이, 정체 확산의 여부를 탐지하는 한 가지 방법은 정체 비율을 계산하는 것입니다. 정체 비율은 "전송 크레딧이 0일 때 소비한 시간" 카운터를 전송된 프레임 카운터로 나누어 계산할 수 있고, 일반적으로 0에서 1 사이의 숫자가 나타납니다. 만약 이 숫자가 0.2보다 큰 경우 정체가 발생한 것입니다. 그런데 정체 비율은 인터페이스별로 계산해야 하므로 이 값을 확인하기 위한 프로세스를 스크립팅하는 것이 가장 좋습니다.

FC SAN의 경우 대역폭(BW) 비율로 초과 할당을 생각하면 이해하기 쉽습니다. 예를 들어 [그림 3](#)과 같이 호스트 1(4Gbps)과 스토리지 1(16Gbps) 간의 대역폭 비율은 1:4입니다. 따라서 호스트 1이 4:1의 비율로 초과 할당되었다고 할 수 있습니다. 이를 호스트 2(16Gbps)와 스토리지 2(16Gbps) 간의 대역폭 비율인 1:1과 비교해보겠습니다. 액세스하는 호스트와 스토리지 모두 32Gbps ISL을 활용하며 호스트 2와 스토리지 2 사이에 초과 할당이 없음을 알 수 있습니다. 이 경우 호스트 2와 스토리지 2가 초과 할당되지 않았다고 할 수 있습니다.

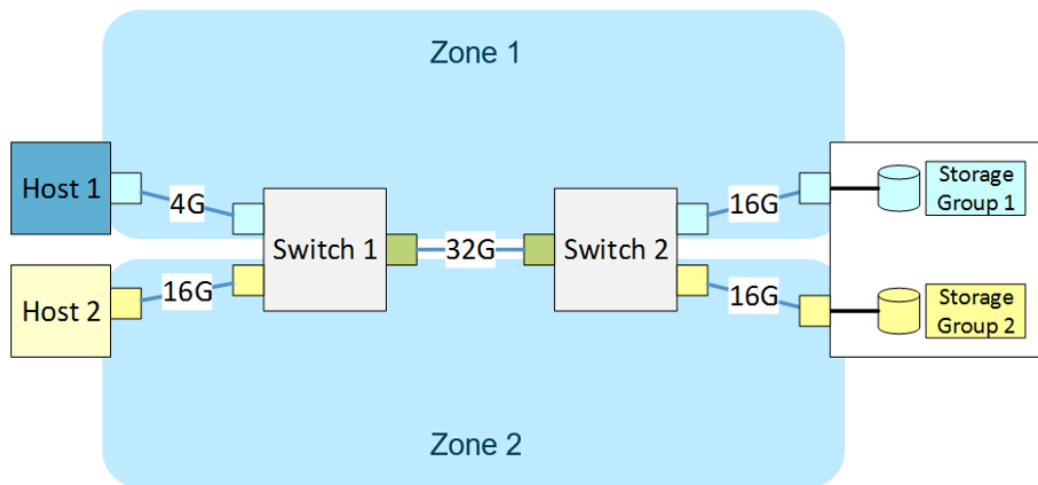
그림 4 초과 할당 사례 연구의 토폴로지

다음 사례 연구는 초과 할당으로 인한 정체 확산을 기반으로 합니다. 이 사례 연구의 토폴로지는 아래 그림 4에 나와 있습니다. 이 사례 연구에서는 정체 확산 문제를 탐지하고 예방하기 위해 현재 사용할 수 있는 툴 및 기술에 대해 알아봅니다.

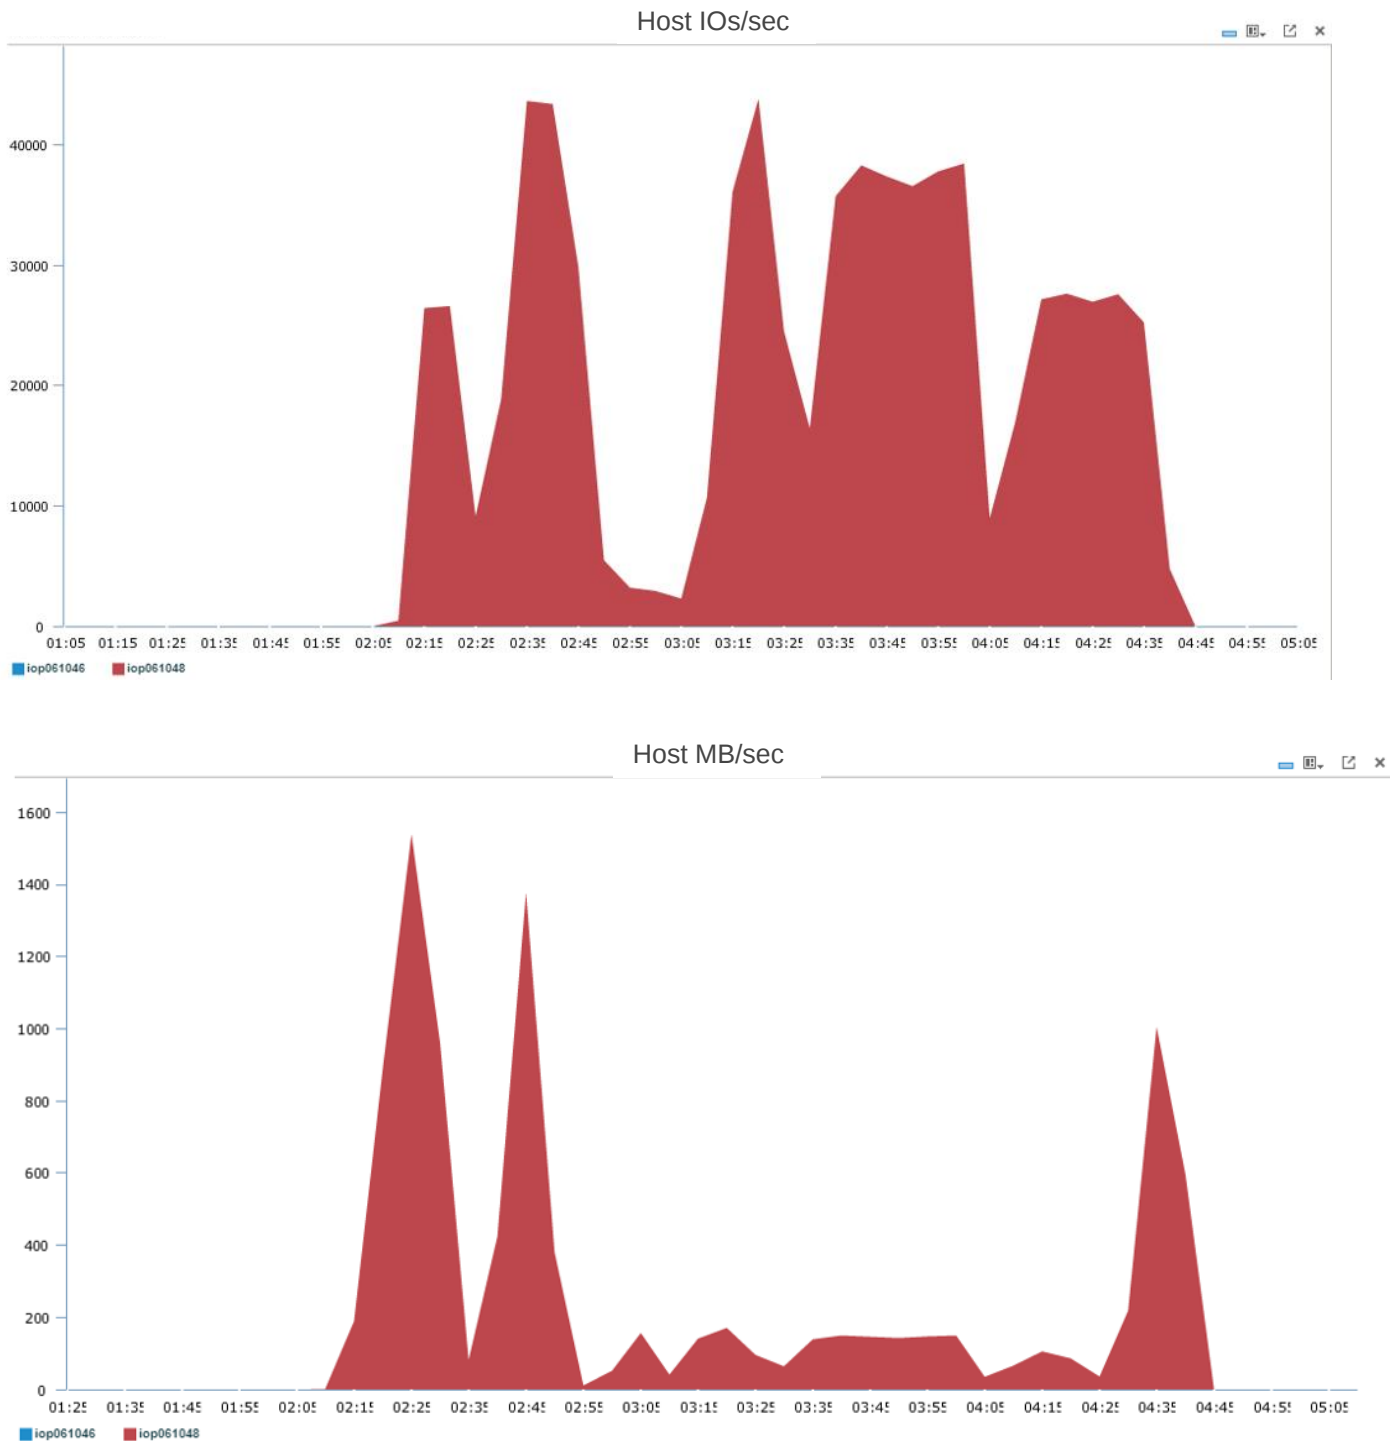
그림 5 초당 호스트 IO 및 MB

**그림 5**의 “Host IOs and MBs/sec”에서 초당 호스트 IO 및 MB를 살펴볼 수 있습니다. 이 차트에서 애플리케이션이 언제, 얼마나 오래 가장 많은 IO를 실행하고 링크의 전체 대역폭 및 저점을 활용하는지를 확인할 수 있습니다.

**참고:** 범례를 통해 두 개의 호스트가 있지만 다른 호스트가 IO를 수행하지 않기 때문에 현재 하나의 호스트에 대해서만 IO가 표시되는 것을 알 수 있습니다.”

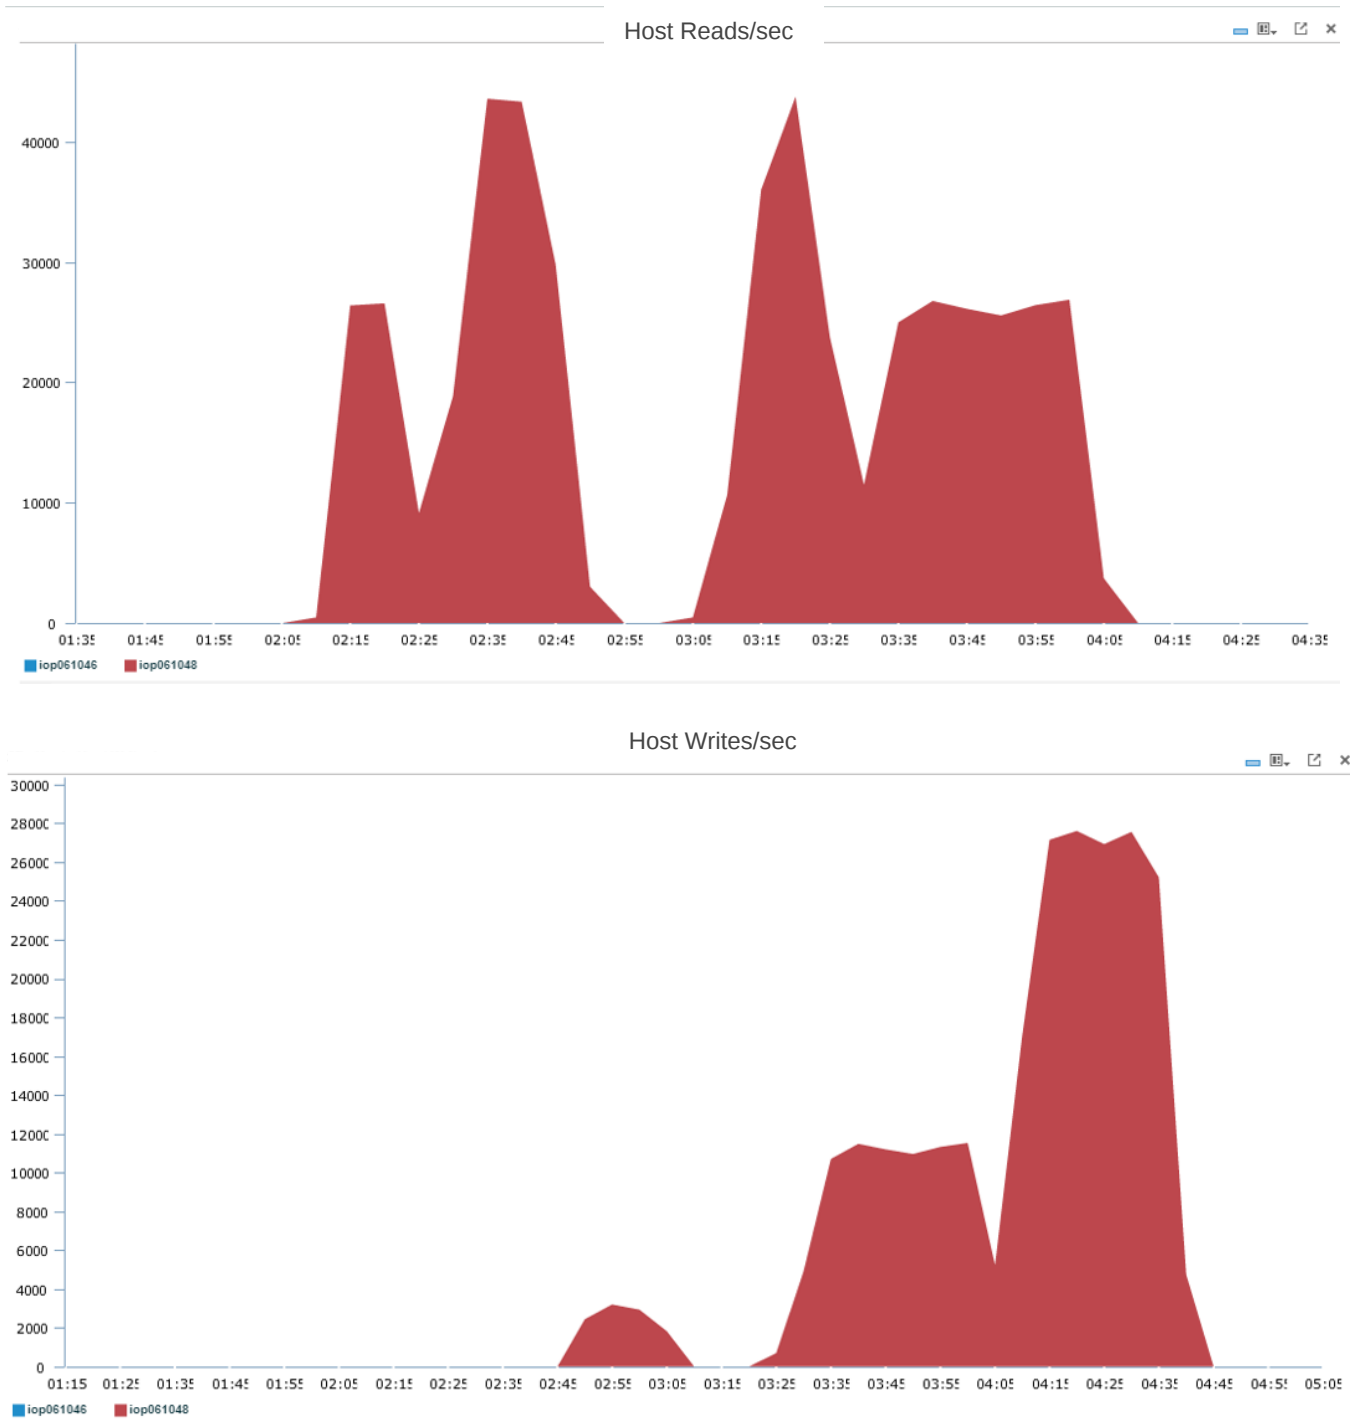
그림 6 초당 읽기 및 쓰기

그림 6의 차트에서 "Read and Writes/sec"는 애플리케이션이 생성하는 IO 유형에 대한 분석을 제공합니다. 이러한 차트를 기반으로 애플리케이션 IO의 읽기와 쓰기 비율을 확인할 수 있습니다. 이 경우 애플리케이션의 읽기/쓰기 비율이 약 70/30임을 확인할 수 있습니다.

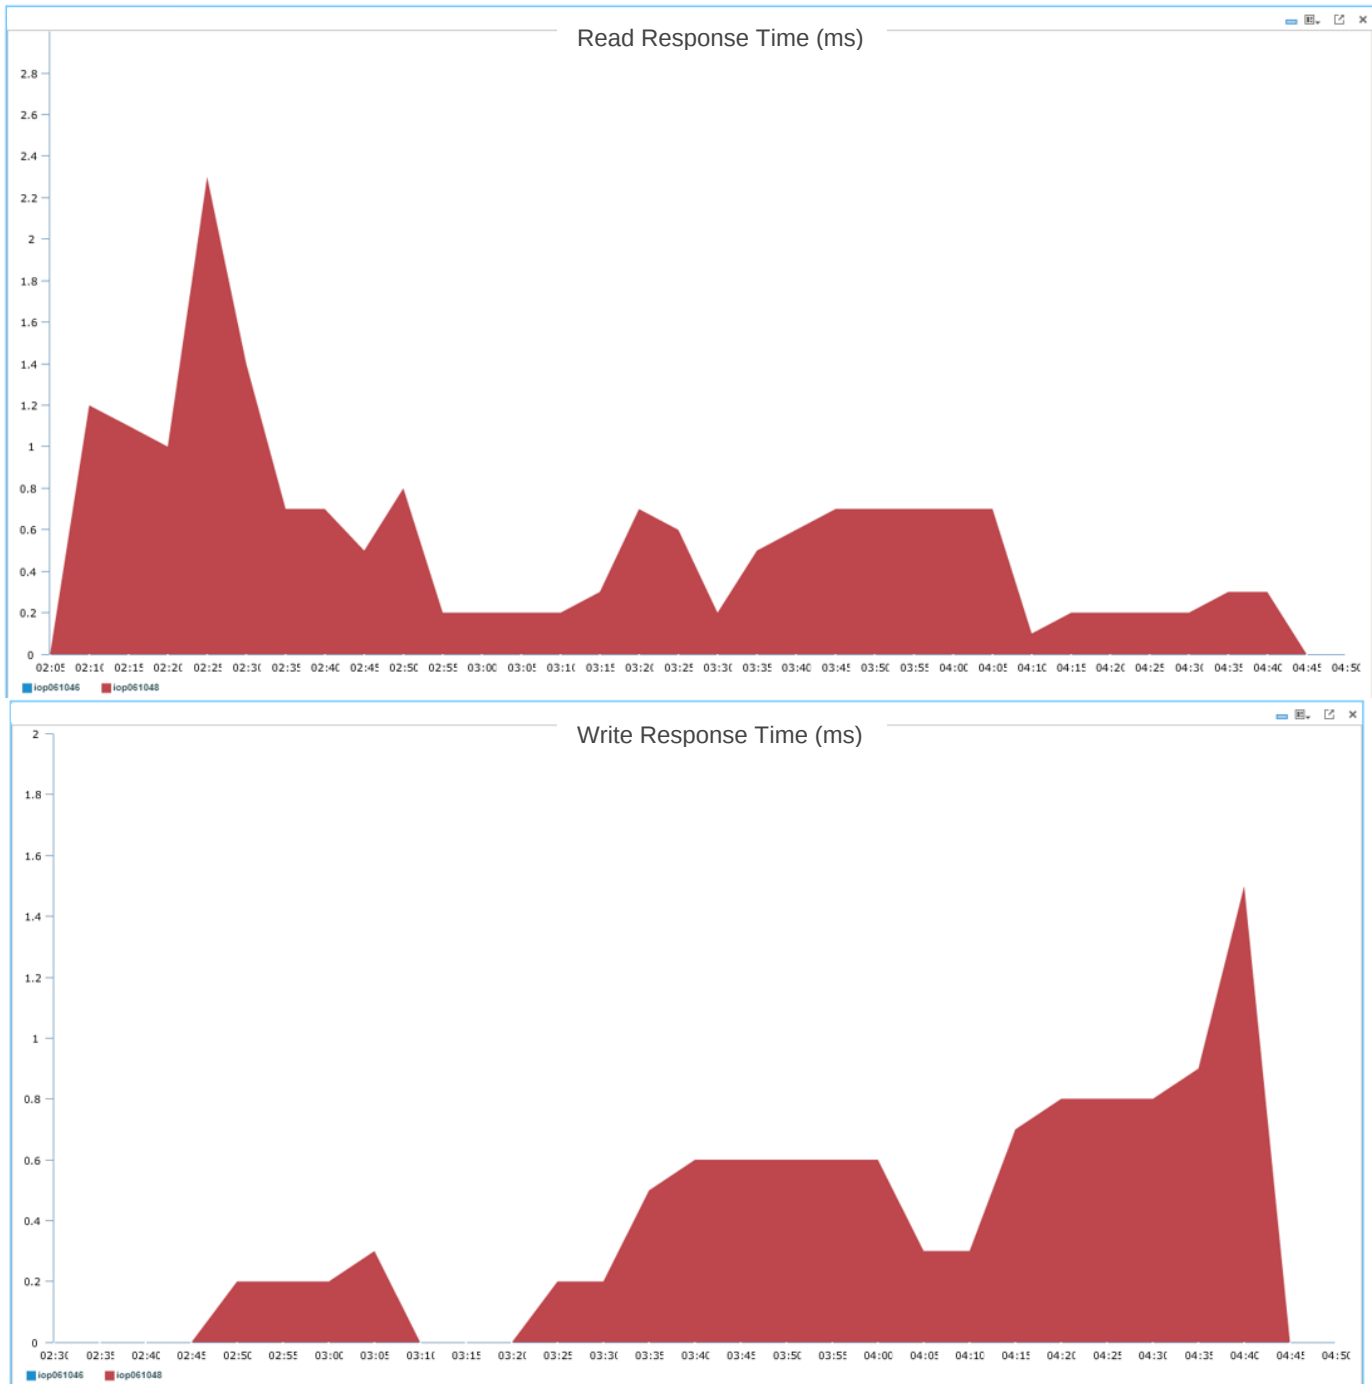
그림 7 읽기 및 쓰기 RT(ms)

그림 7 및 그림 8은 문제 해결 시 사용할 수 있는 가장 유용한 차트입니다. 이 차트는 읽기와 쓰기 간의 응답 시간을 분석하여 애플리케이션에서 발생하는 레이턴시를 이해하도록 돕습니다. 급증한 응답 시간으로 인한 성능 문제를 해결해야 하는 경우 이전 차트를 사용하여 급증한 응답 시간을 특정 이벤트로 다시 상관시킬 수 있기 때문에 매우 유용합니다.

이제 사용자 1의 애플리케이션에 대한 애플리케이션 프로파일의 생겼으니 읽기/쓰기 비율이 약 70/30이며 응답 시간이 평균 ~0.7ms에서 최대 2.3ms라는 것을 알 수 있습니다.

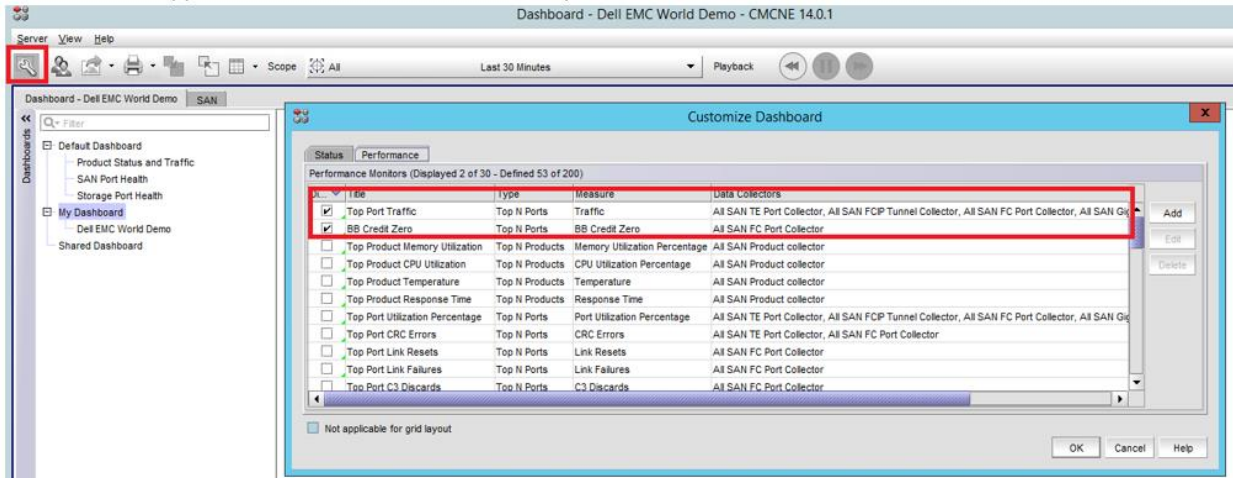
그림 9 CMCNE 대시보드

1. 최소한 대시보드에 **Top Port Traffic** 및 **BB Credit Zero**가 있는지 확인해야 합니다. 이 두 가지가 없는 경우 왼쪽 상단 모서리에 있는 렌치를 클릭하여 추가할 수 있습니다.

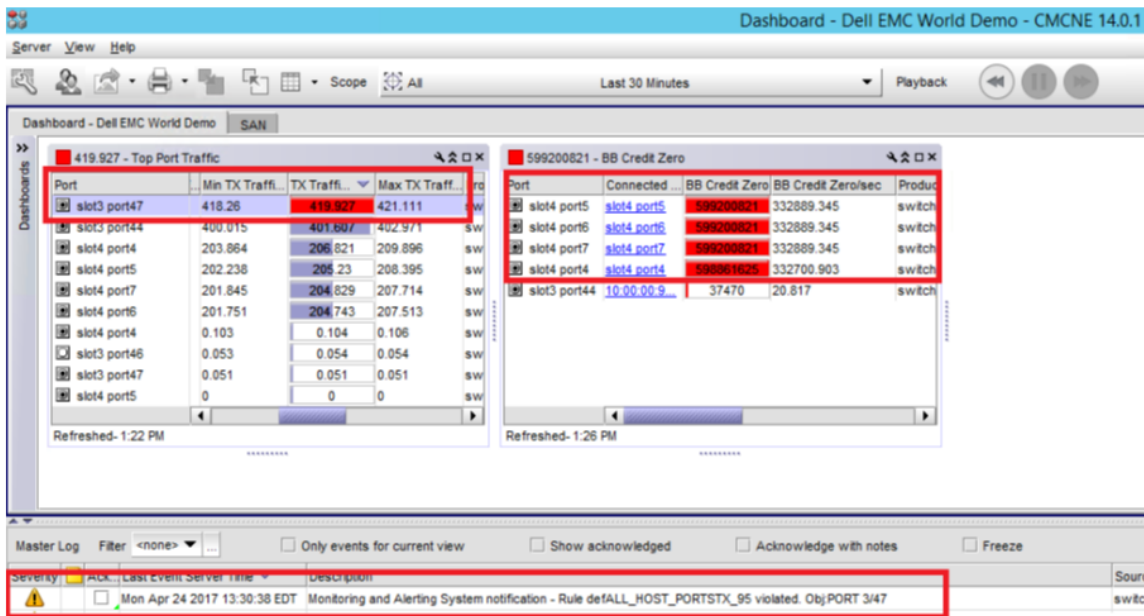
그림 10 알람을 표시하는 CMCNE 대시보드

2. 초과 할당으로 인한 정체 확산이 발생하면 그림 9의 "CMCNE 대시보드" 예와 같이 일반적으로 CMCNE 대시보드에 다음과 같은 알림이 표시됩니다.
  - a. F-포트 활용도가 높음
  - b. BB(Buffer-to-Buffer) 크레딧이 0임

- ISL에서 F-포트의 활용도가 높고 높은 BB(Buffer-to-Buffer) 크레딧이 0이 되는 두 이벤트의 조합은 조사가 필요한 잠재적 성능 문제가 있음을 나타냅니다. 검토할 내용에 대한 단계는 문제 해결 챕터를 참조하십시오.

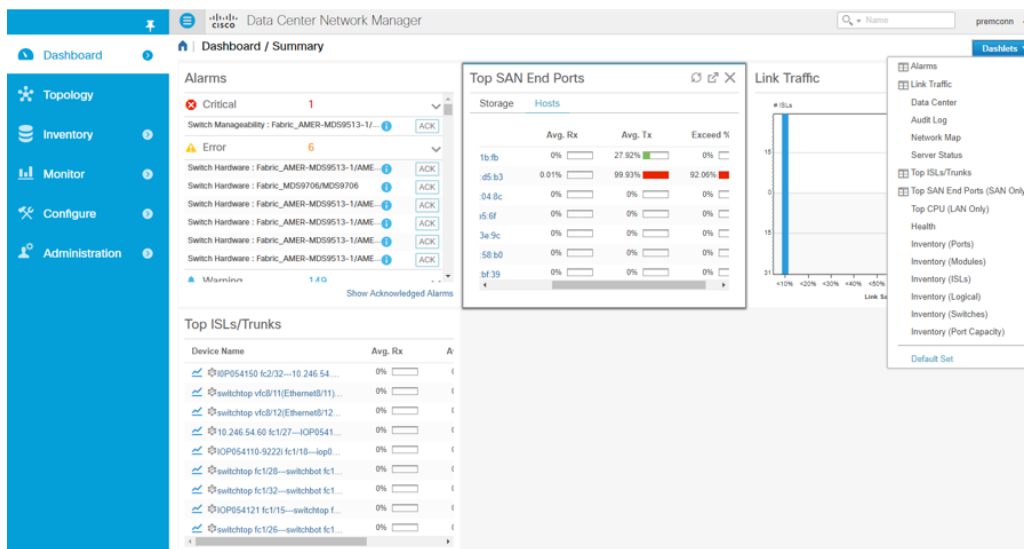
- DCNM 대시보드 내 영역에 **Top SAN End Ports**가 있어야 합니다. 해당 영역이 없는 경우 드롭다운 메뉴에서 추가할 수 있습니다. **Top SAN End Ports**에서 활용도가 90%를 넘는 디바이스를 확인할 수 있습니다. DCNM에는 기본 활용도를 초과하기 시작할 때 포트에 노란색 또는 빨간색 플래그를 표시하는 기본 임계값이 있습니다. 이 알람 자체가 반드시 SAN에 성능 문제가 있음을 의미하지는 않습니다. 문제가 있음을 확인하려면 패브릭에서 다른 알람도 찾아야 합니다.

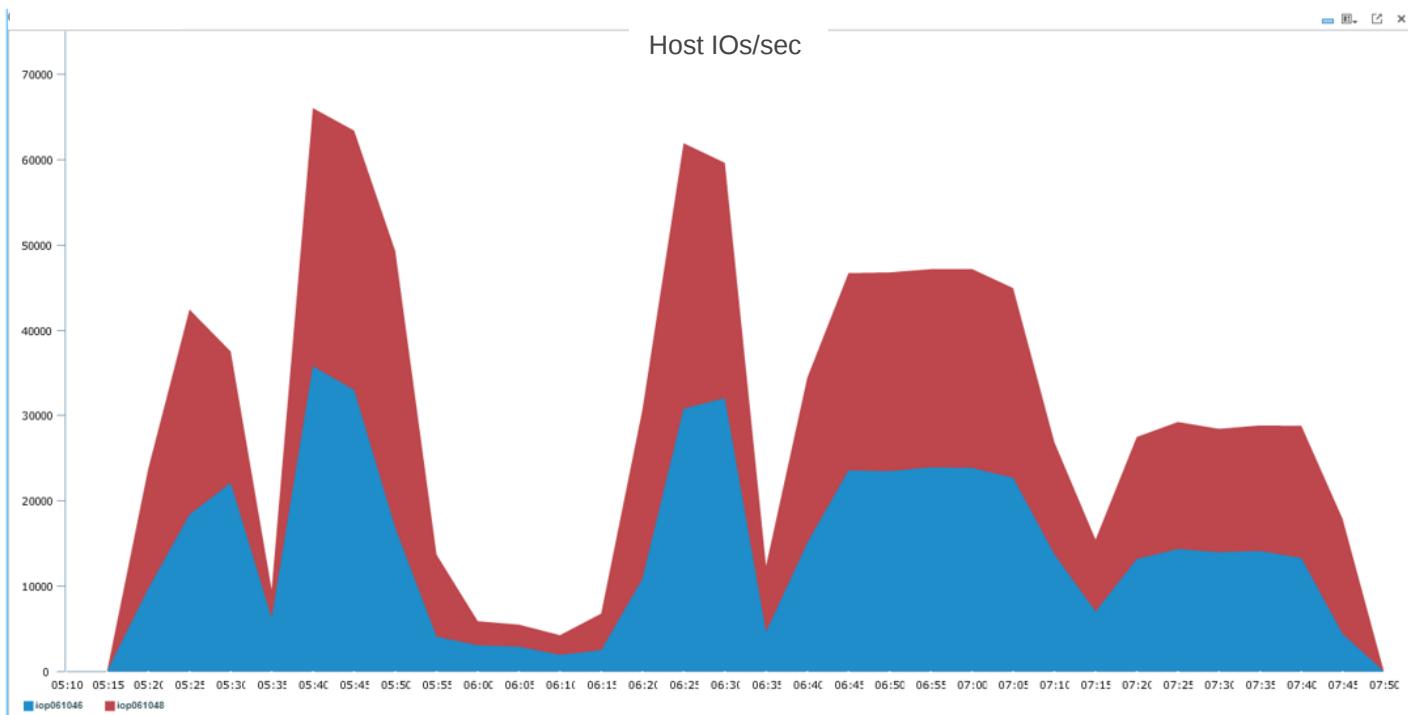
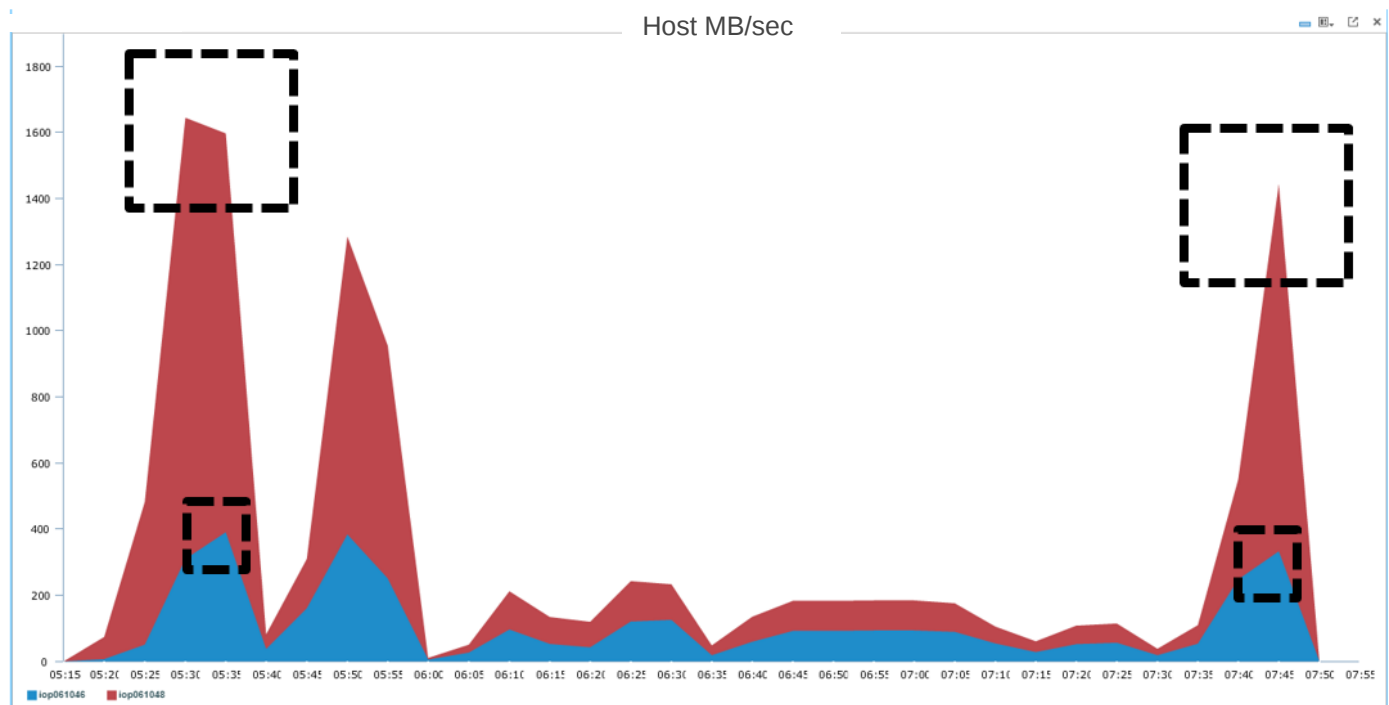
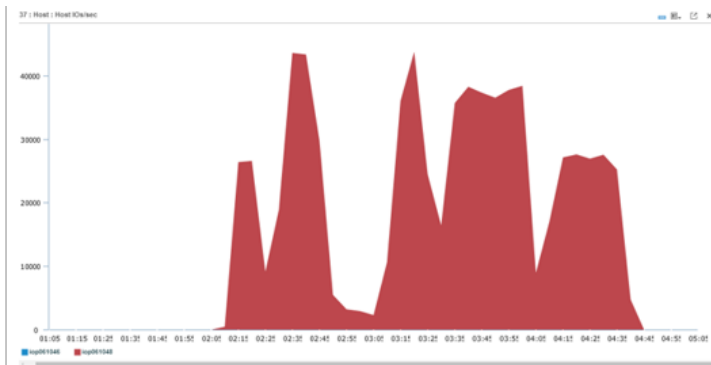
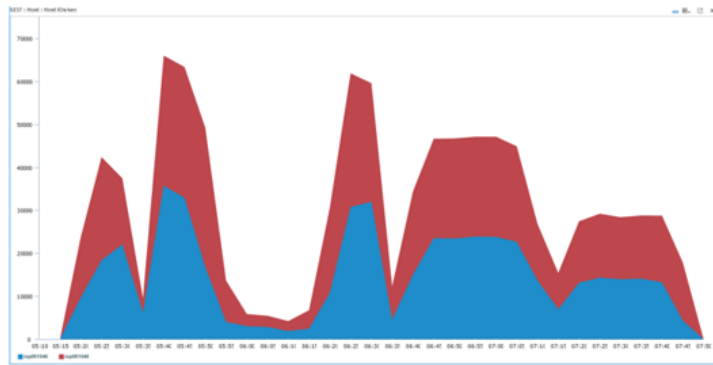
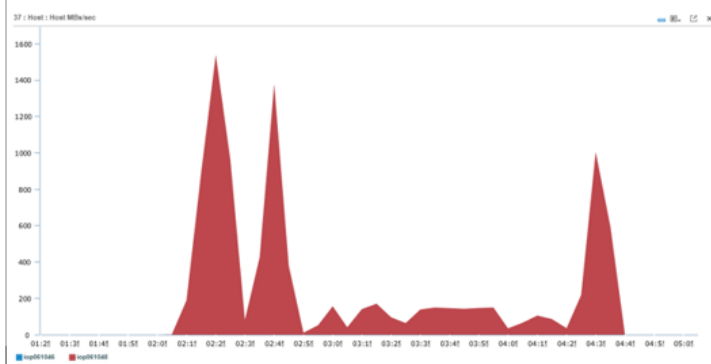
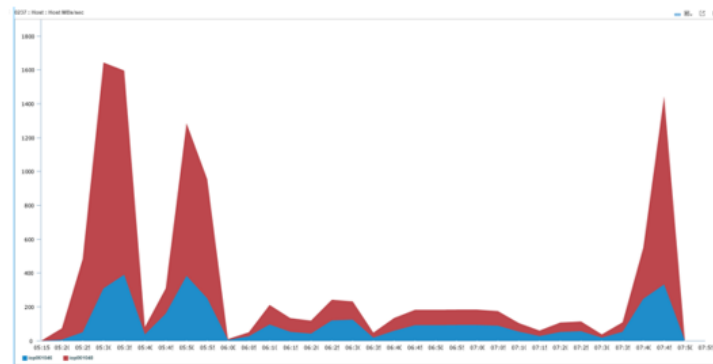
그림 11 초당 호스트 IO 및 MB

아래 [그림 11](#)에서 초당 IO 및 MB를 비교해도 문제가 발생했는지 정확히 확인할 수 없습니다. 사실 기존 기본 회선 애플리케이션 차트와 비교해보면 더 많은 IOP를 수행하고 있습니다.

또한 아래에 강조 표시된 것과 같이 회선 속도에 가까워지고 있는 부분이 있습니다. 이 부분은 나중에 중요한 역할을 합니다.

그림 11을 다시 살펴보면, 이러한 높은 응답 시간은 두 서버가 회선 속도에 가까울 때와 상관이 있음을 알 수 있습니다. 일반적으로 Fibre Channel에서 링크를 포화 상태가 되게 만들려면 128K보다 큰 대형 블록 IO가 필요합니다.

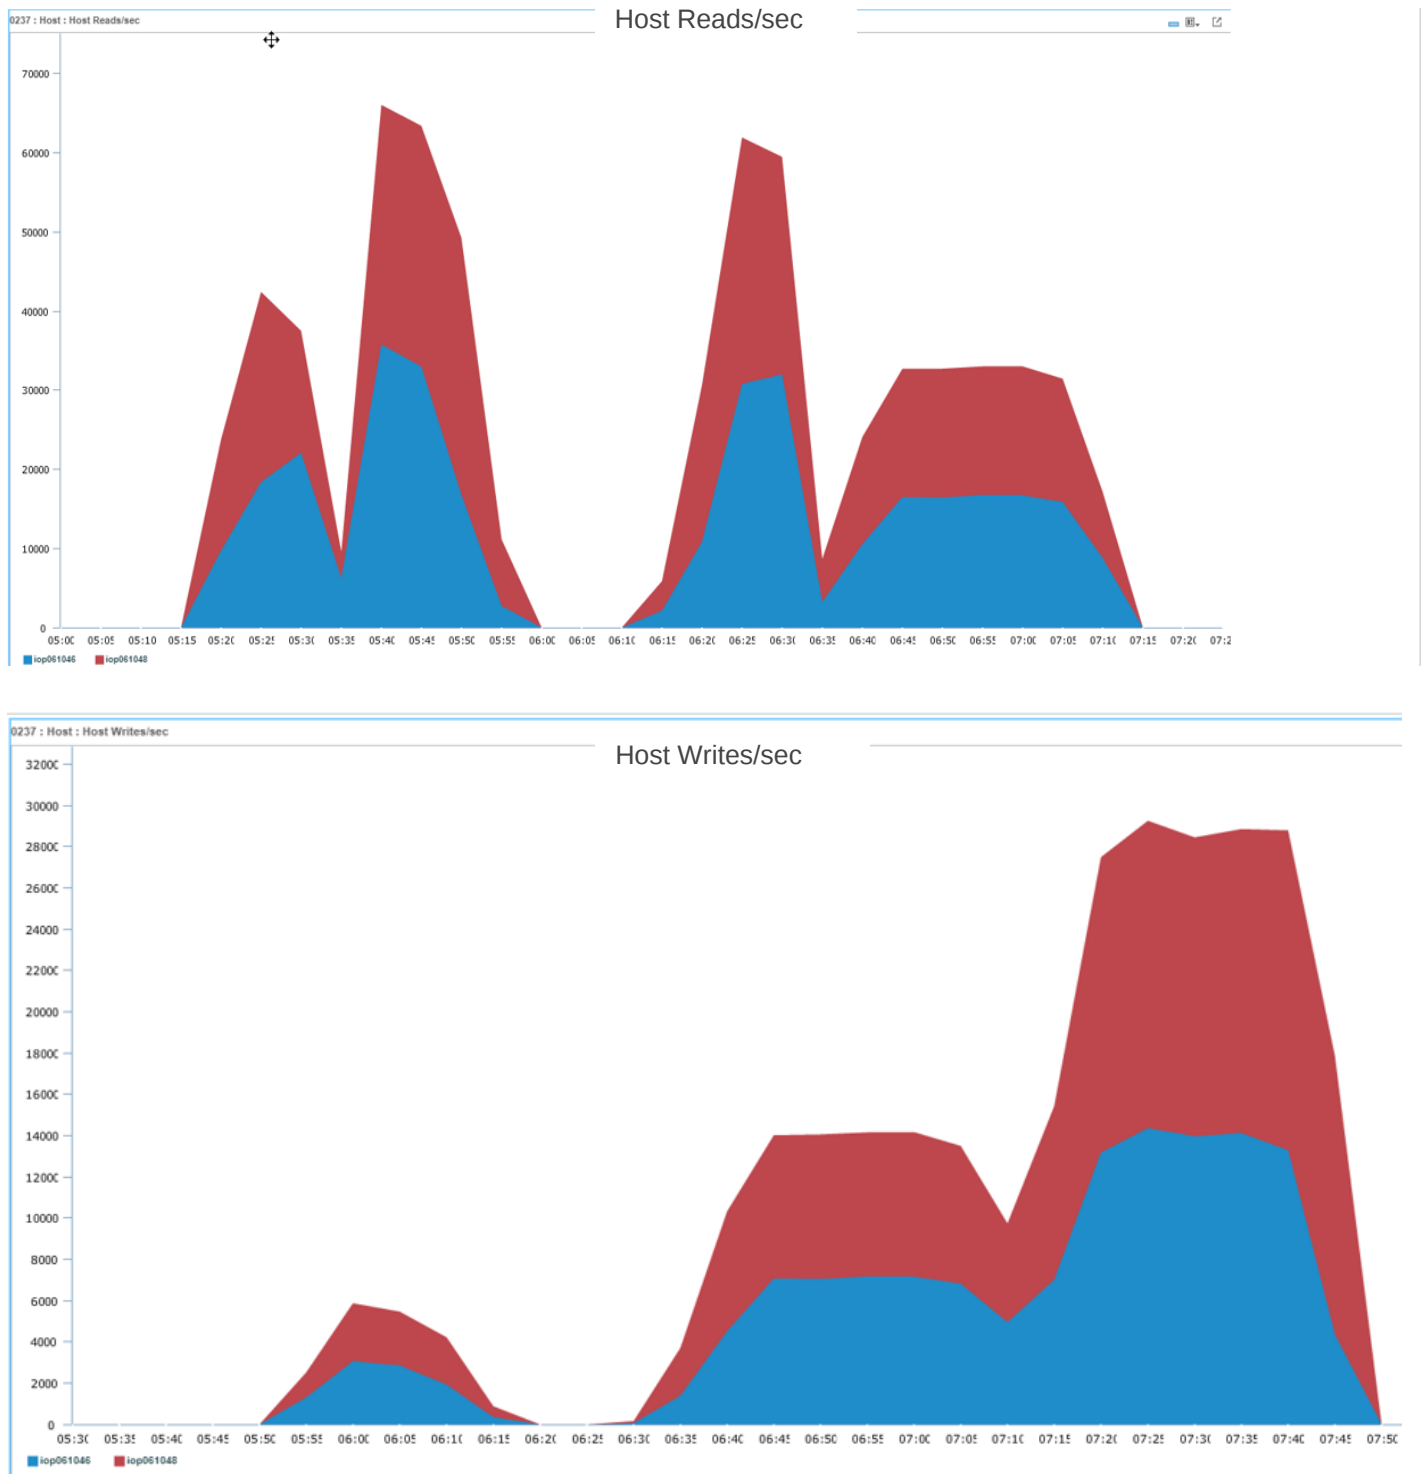
그림 12 초당 호스트 읽기 및 쓰기

그림 12는 두 서버 간의 읽기/쓰기 비율을 비교하여 보여주며, 이 시점에서 서버 간 IO 프로파일 사이에 큰 차이가 없다는 것을 알 수 있습니다.

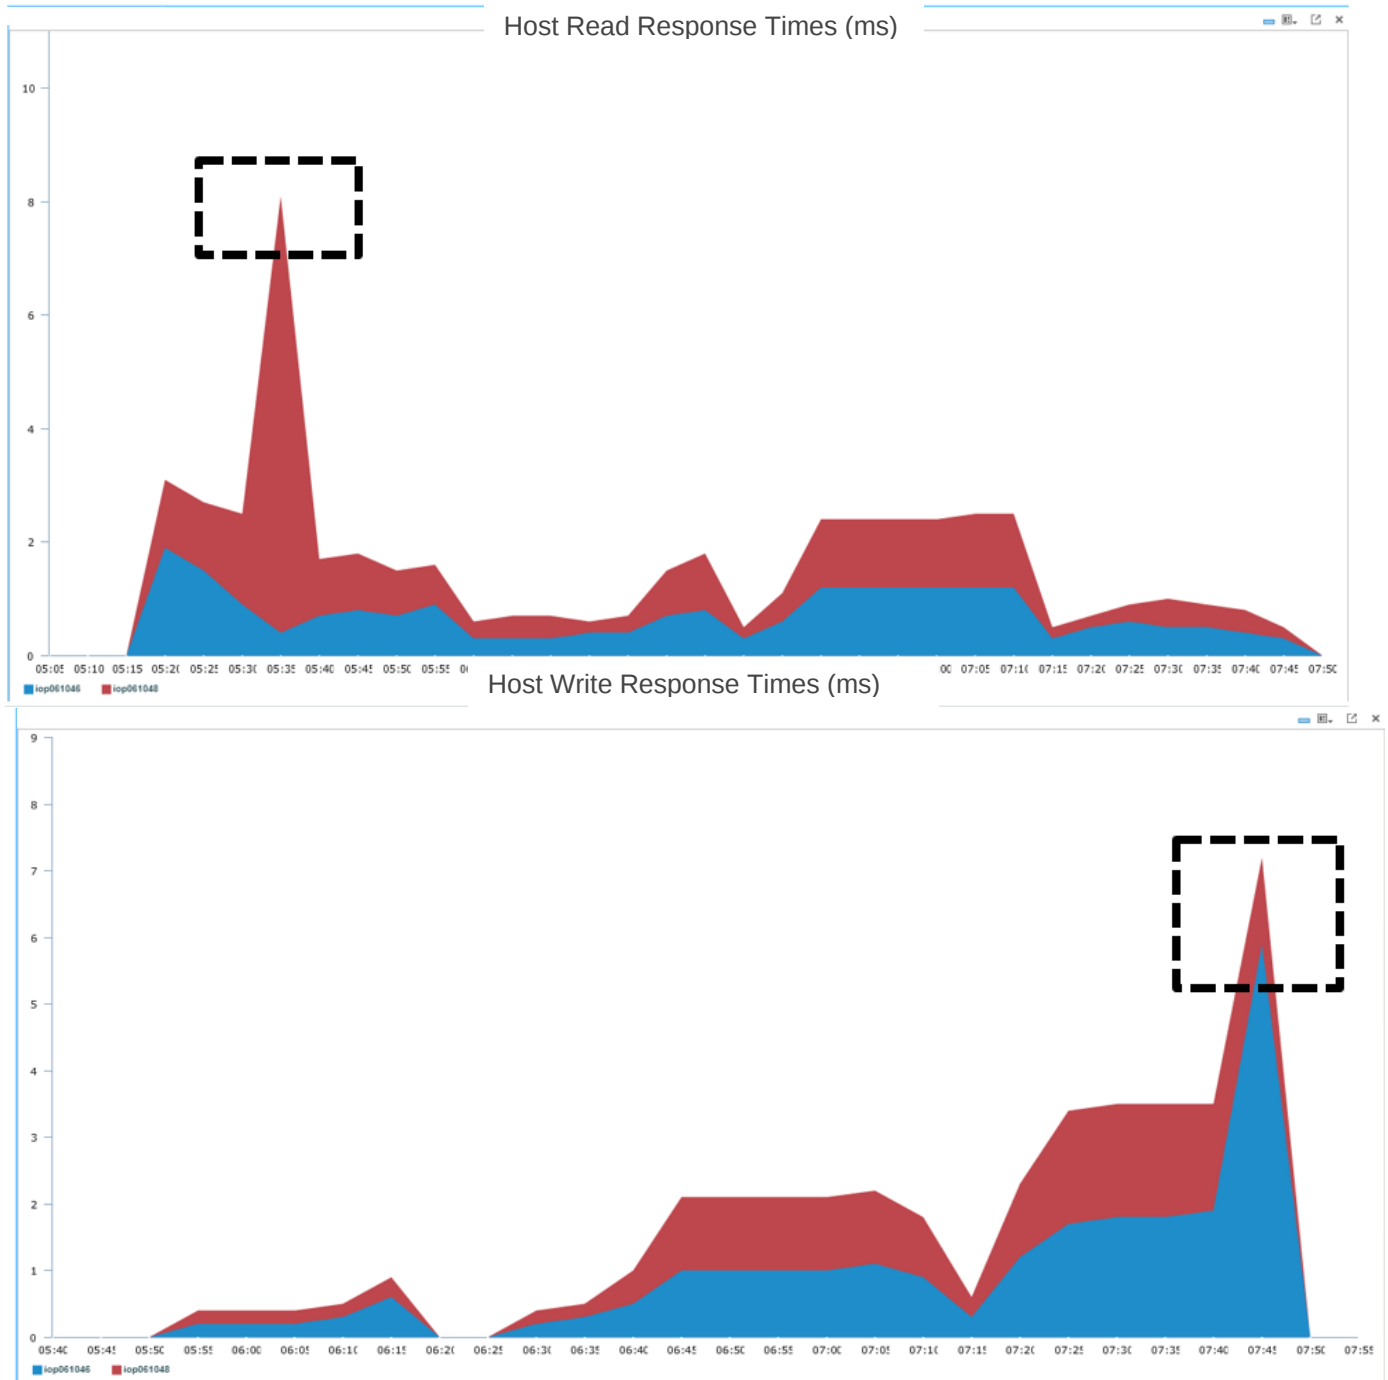
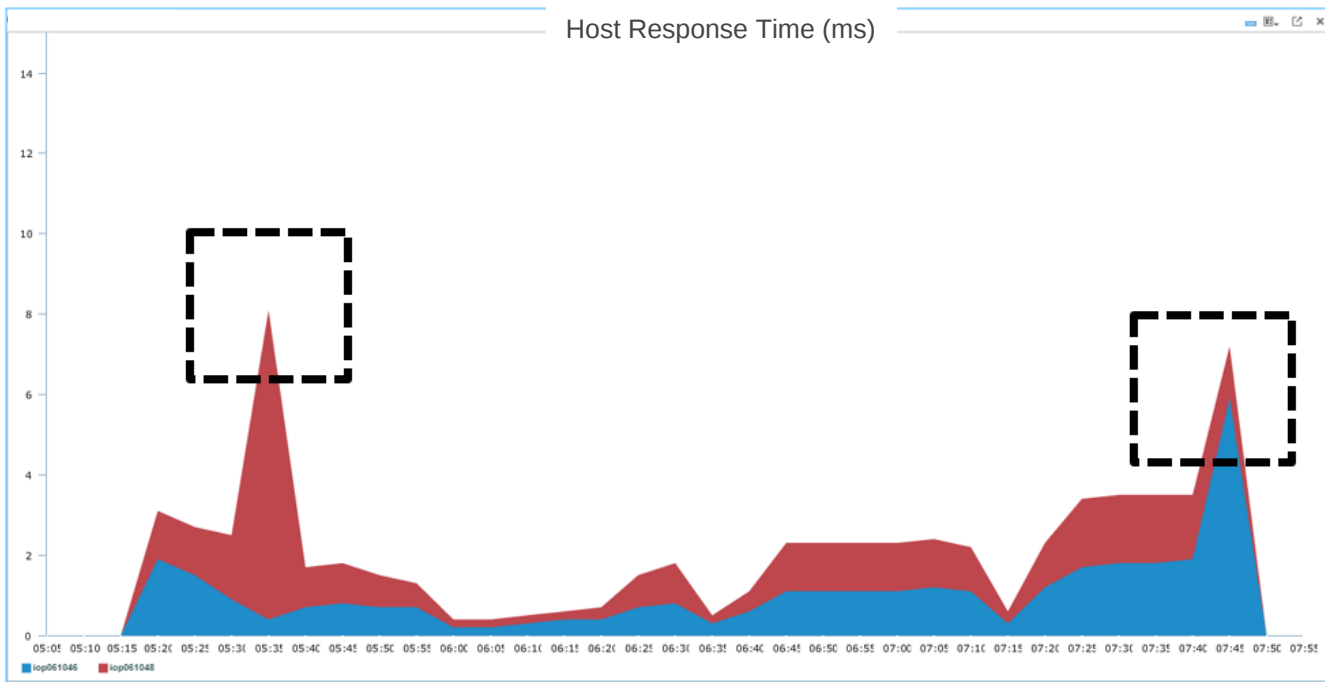
그림 13 호스트 읽기 및 쓰기 응답 시간(ms)

그림 13은 가장 유용한 정보를 제공합니다. 애플리케이션 프로파일을 고려했을 때, 응답 시간이 평균 ~0.7ms에서 최대 2.3ms임을 알 수 있습니다. 아래 차트에서 응답 시간이 8ms 정도가 될 만큼 급격히 증가하고 전반적인 평균 응답 시간도 증가했음을 볼 수 있습니다.

1. 전체 링크 활용 중 높은 응답 시간

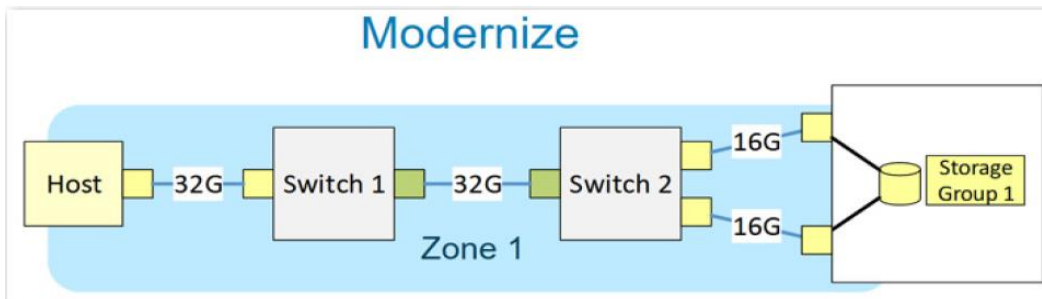
그림 14 현대화

- SAN을 검토할 때 더 낮은 속도로 실행 중인 디바이스를 식별한 다음 해당 애플리케이션 트래픽 프로파일의 유형을 이해해야 합니다. 대역폭 불일치가 있다고 해서 반드시 문제가 발생한 것은 아닙니다.
- 패브릭을 포괄적으로 검토하여 모든 최종 디바이스가 동일한 링크 속도로 실행 중인지 확인합니다.
- ISL에 충분한 대역폭을 확보하십시오. 일반적으로 총 ISL 대역폭이 가능한 한 패브릭의 총 스토리지 대역폭과 같거나 커야 합니다.
- 아래 그림 14와 같이 모든 구성 요소를 포괄적으로 업그레이드하여 전체 SAN을 현대화할 수 있습니다. 이 방법의 단점은 대규모 환경에서는 전체적으로 초과 할당이 없는 것이 비실용적이라는 점입니다. 게다가 매우 많은 비용이 들 수 있습니다. 따라서 특정 호스트, 스위치 및 스토리지 연결을 업그레이드하는 데 초점을 맞춰야 합니다.

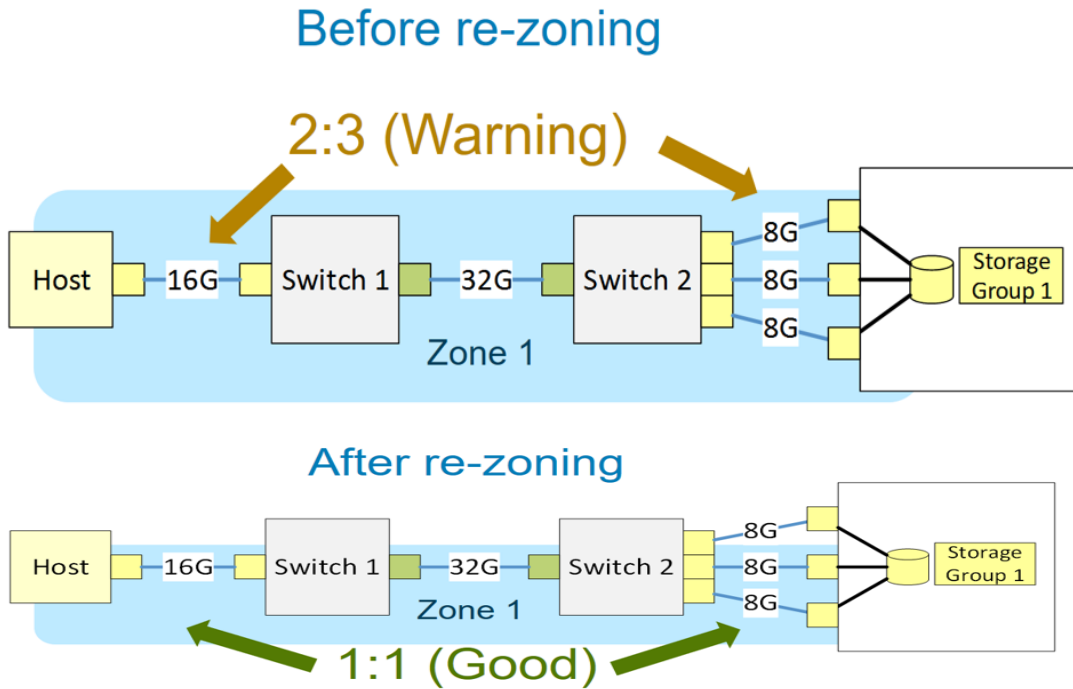
그림 15 구역 재설정 전과 후

다른 방법은 [그림 15](#)와 같이 구역을 다시 설정하는 것입니다.

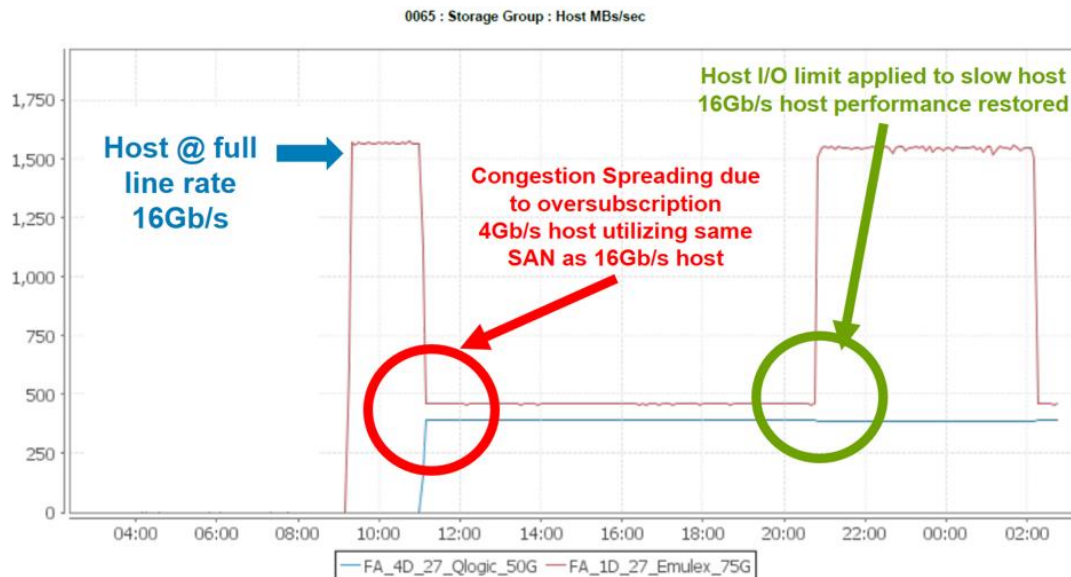
그림 16 호스트 I/O 제한 적용

Dell EMC VMAX 및 Dell EMC Unity 플랫폼은 Storage Group(VMAX) 또는 LUN(Unity)에 대한 대역폭 제한을 생성합니다. 초과 할당으로 인해 정체 확산이 발생한 위의 사례 연구에서 대역폭 제한을 구현했을 때 아래 [그림 16](#)에 표시된 대로 성능이 복원된 것을 확인할 수 있습니다. 이 작업은 Storage Group의 Unisphere를 통해 직접 수행할 수 있습니다.

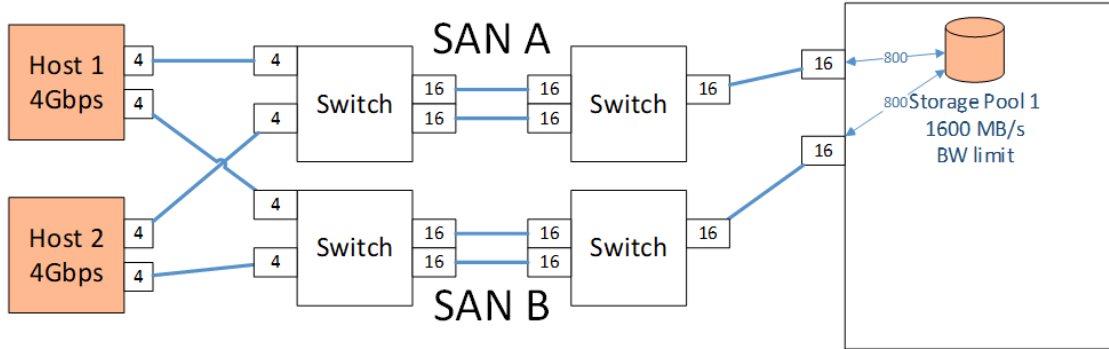
그림 17 클러스터가 있는 I/O 제한

I/O 제한을 사용하는 경우 클러스터에서는 제대로 작동하지 않습니다. 아래 그림 17을 예로 들어 보겠습니다. 역압을 일으키는 4Gb 호스트에 호스트 제한이 적용되면 어레이가 다시 전송되는 데이터의 양을 IO 제한 설정에 따라 4Gb로 제한하므로 역압 문제를 모두 제거하고 다른 흐름을 전체 회선 속도로 운영할 수 있습니다.

이 예에서는 클러스터에 있는 두 개의 호스트가 4Gb/s로 실행 중입니다. 두 호스트 모두 클러스터에 있기 때문에 두 호스트는 각 패브릭을 통해 볼륨에 액세스할 수 있으므로 대역폭 I/O 제한을 1,600MB/s로, 각 FA를 800MB/s로 설정해야 합니다. 그러나 이 방법을 사용하면 단일 HBA가 800MB/s를 모두 소비하는 것을 막을 수 없습니다.

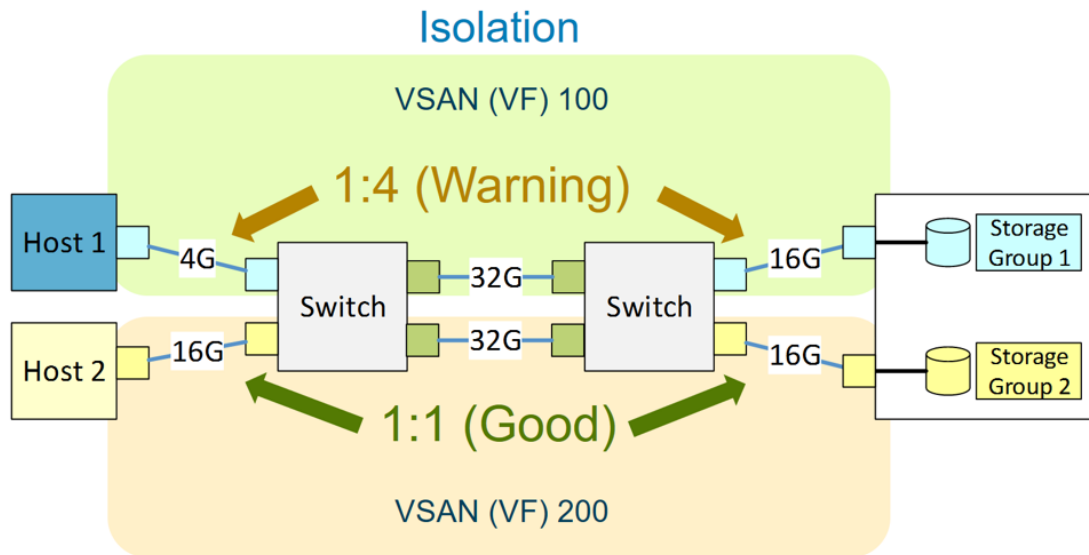
그림 18 분리

이 문제를 방지하는 또 다른 방법은 느린 트래픽을 고속 트래픽에서 분리하고 전용 ISL을 사용하는 것입니다. 이 방법은 가상 Fabric(Brocade) 또는 VSAN(Cisco)을

아래 그림 18처럼 생성해 사용할 수 있습니다. 이 방법의 단점은 전용 포트를 사용해야 한다는 점이지만, 느린 트래픽이 더 빠른 속도의 트래픽에 영향을 미치지 않습니다. Brocade에서 가상 Fabric을 활성화하려면 전체 스위치를 재부팅해야 하므로 다운타임이 발생합니다. Cisco에서 포트를 다른 VSAN으로 이동할 때 이동 중인 최종 디바이스만 영향을 받습니다.

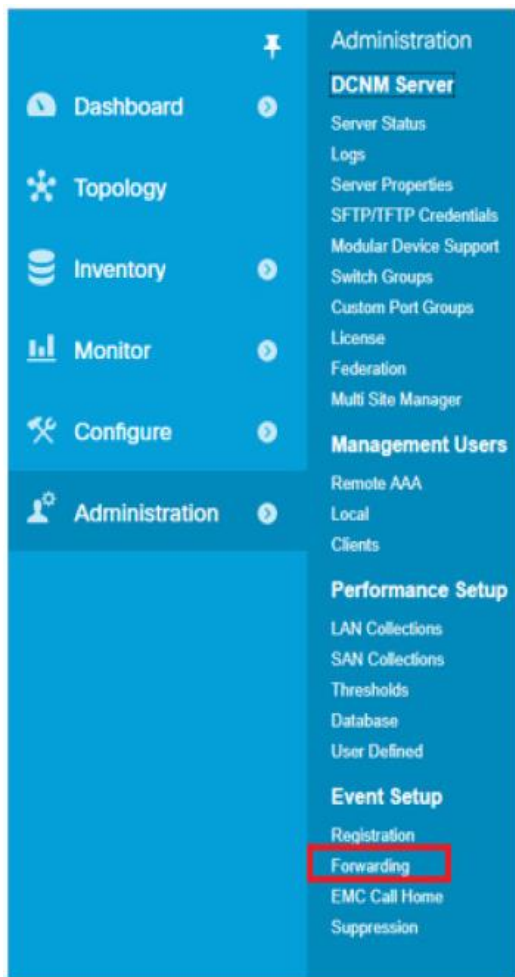
5. 이메일 홈(선택 사항)을 구성하려면 **Administration > Event Setup**을 클릭합니다.

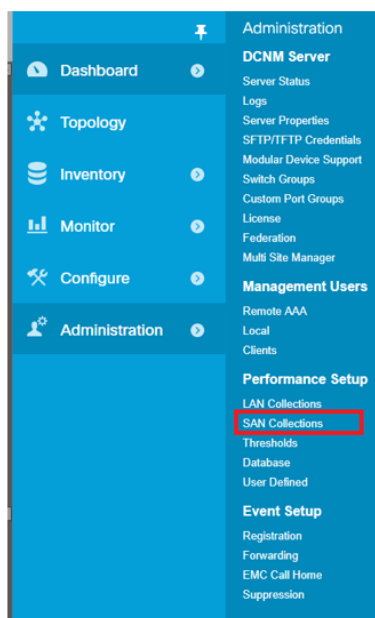
9. **Administration > Performance Setup > SAN > Collections**를 클릭합니다.

10. 성능 통계를 수집할 패브릭이 선택되었는지 확인합니다. Performance Collector 서비스가 다시 시작됩니다.
