# 정체 확산 및 사전 예방법

이 문서에서는 정체 확산(일명 속도가 저하된 드레인)이 SAN(Storage Area Network)에 미치는 영향과 Connectrix B-Series 및 MDS Series에 대한 각 정체 유형의 심각도를 설명하는 데 사용되는 측정 지표와 정체 확산의 영향을 피하기 위해 취할 수 있는 예방법에 관해 설명합니다.

정체 확산 및 사전 예방법 | H17762.2 |

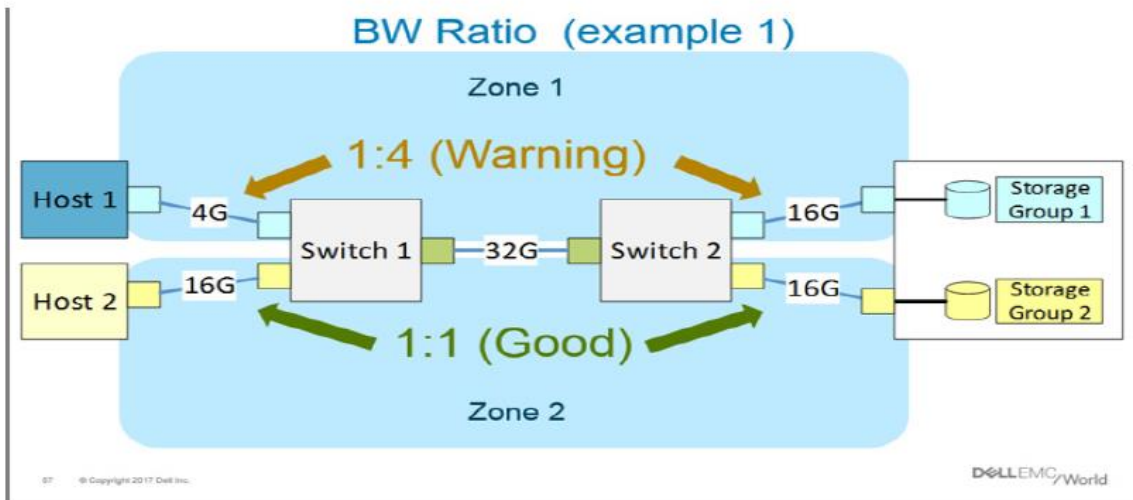
그림 19 대역폭 비율 - 예1

초과 할당을 계산할 때 [그림 19](#)와 같이 대역폭 비율은 계산할 인터페이스의 대역폭을 추가해 계산합니다. 언뜻 보면 8Gbps 스토리지에 액세스하는 16Gbps HBA가 있다고 생각할 수 있지만, 사실 세 개의 스토리지 인터페이스가 있으므로 24Gbps 스토리지에 액세스하는 16Gbps HBA가 있는 것입니다. 결과적으로 호스트는 3:2의 비율로 초과 할당되었습니다.

FC SAN의 경우 대역폭(BW) 비율로 초과 할당을 생각하면 이해하기 쉽습니다. 예를 들어 [그림 3](#)과 같이 호스트 1(4Gbps)과 스토리지 1(16Gbps) 간의 대역폭 비율은 1:4입니다. 따라서 호스트 1이 4:1의 비율로 초과 할당되었다고 할 수 있습니다. 이를 호스트 2(16Gbps)와 스토리지 2(16Gbps) 간의 대역폭 비율인 1:1과 비교해보겠습니다. 액세스하는 호스트와 스토리지 모두 32Gbps ISL을 활용하며 호스트 2와 스토리지 2 사이에 초과 할당이 없음을 알 수 있습니다. 이 경우 호스트 2와 스토리지 2가 초과 할당되지 않았다고 할 수 있습니다.

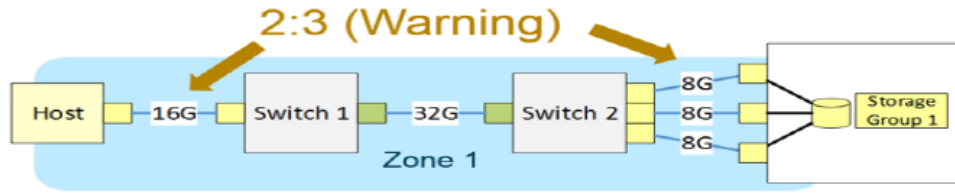
그림 20 대역폭 비율 - 예 2

이전 2개의 예에서 ISL의 대역폭은 항상 최종 디바이스가 지원할 수 있는 대역폭의 양보다 크거나 같았습니다. 그러나 일반적으로 그렇지 않습니다. 그림 20에서 보듯이 호스트는 실제로 3:4의 비율로 적게 할당되었지만, ISL이 16Gbps에 불과하기 때문에 최종 디바이스와 사용할 ISL 간에 초과 할당이 있으며 ISL이 3:2의 비율로 초과 할당되었다고 할 수 있습니다.
