提高資料中心的能源效率：採用 Dell PowerEdge HS5620 伺服器安心承受更高的溫度

在高溫測試情境中，Dell PowerEdge HS5620 伺服器持續執行密集工作負載，且未出現元件警告或故障，而 Supermicro SYS-621C-TN12R 伺服器則發生故障

PT 測試了兩款 2U 雲端最佳化伺服器：Dell™ PowerEdge™ HS5620 和 Supermicro® SYS-621C-TN12R。為了創造可完全控制和測量溫度的環境，我們在完全裝滿的伺服器機架周圍建造機櫃。機架中的所有伺服器均執行密集的综合浮點工作負載，類似於機器學習推論工作負載，這會對系統的處理器施壓，並在環境中產生熱能。

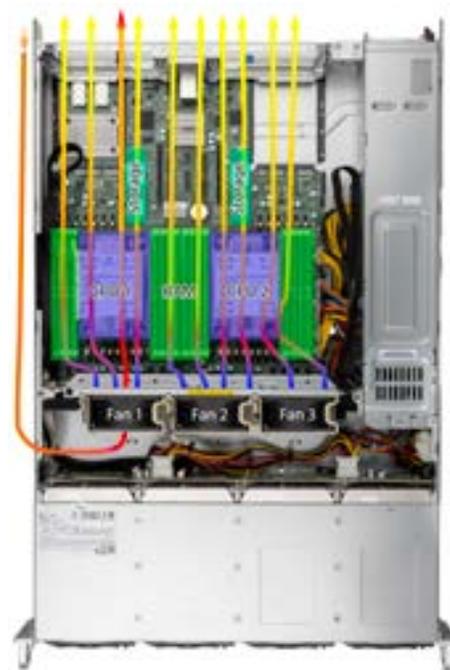
圖 1：我們所測試之 Supermicro SYS-621C-TN12 的主機板配置。我們加上了顯示風扇氣流方向的元件標籤和箭頭，較冷的空氣以藍色和紫色表示，較熱的空氣則以紅色、橙色和黃色表示。資料來源：Principled Technologies。

在 M.2 NVMe 模組的位置方面，Supermicro 系統的主機板配置尤其有問題。舉例來說，在第二個和第三個測試情境中，即使是閒置的 SSD，溫度也會升高，因為其直接位於處於負載狀態之處理器的下游。此外，機箱右側沒有專用風扇將空氣送入配電模組 (PDU)，此模組用於將雙 PSU 連結至系統的其他部分。Supermicro 系統反而依賴機箱背面 PSU 內建風扇的氣流。雖然我們未觀察到此 PDU 發生故障，但 BMC 在第二個風扇故障情境中回報了 PSU 故障，說明此設計的缺點 (有關此測試的詳細資料，請參閱 [報告背後的科學](#))。請參閱圖 1。

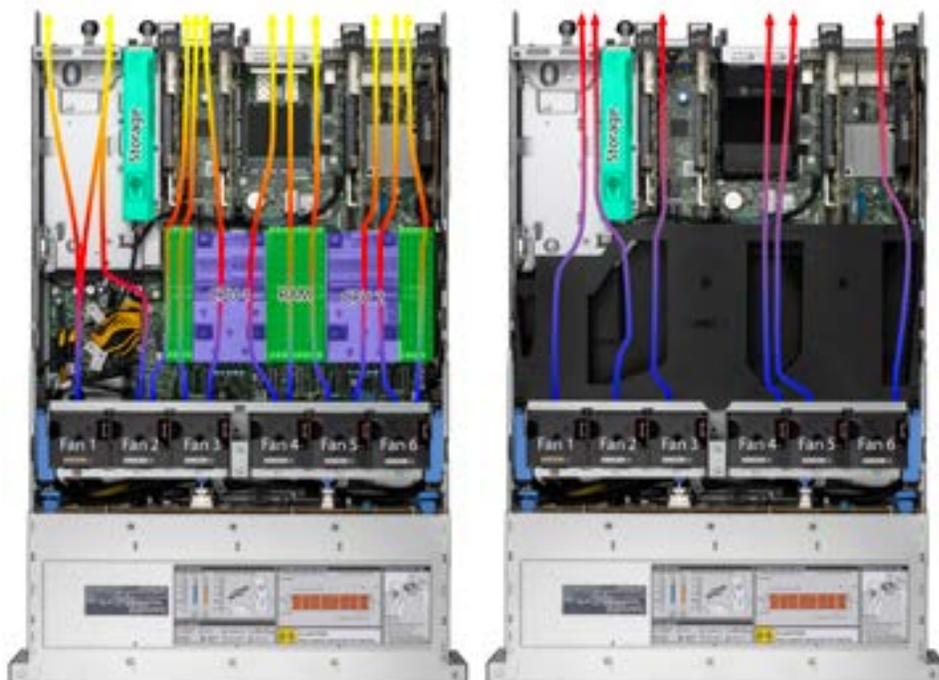
圖 2：我們所測試之 Dell PowerEdge HS5620 的主機板配置，顯示以護罩分隔的底部散熱層 (左) 和頂部散熱層 (右)。我們加上了顯示風扇氣流方向的元件標籤和箭頭，較冷的空氣以藍色和紫色表示，較熱的空氣則以紅色、橙色和黃色表示。資料來源：Principled Technologies。

相比之下，Dell PowerEdge HS5620 的主機板設計則更為複雜。處理器冷卻模組使用散熱片上的導熱管，以更有效地進行冷卻。PDU 整合至主機板，可讓氣流更順暢地通過其元件。在我們測試的組態中，PDU 同時配備 Dell HPR Gold 和 Dell HPR Silver 風扇，可為元件提供冷卻功能。如圖 2 所示，Dell 系統的氣流護罩開口可讓冷空氣通過元件，減少元件間的热傳遞。

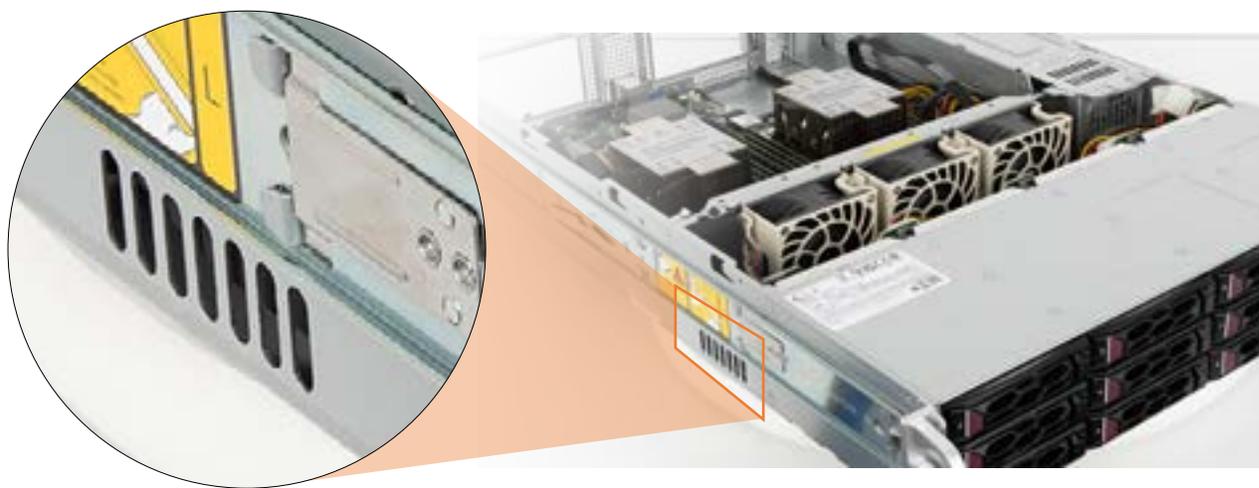
圖 3：我們測試的 Supermicro SYS-621C-TN12 機箱中的通風口，可讓來自熱通道的預熱空氣在伺服器元件中循環。資料來源：Principled Technologies。

Supermicro SYS-621C-TN12R 機箱在風扇和儲存裝置背板面之間的兩側均設有通風口，Dell 伺服器則沒有這些通風口。理論上，這些通風口可能可以在不受機櫃或熱通道限制的露天伺服器環境中，允許更多的氣流進入機箱。然而在實務上，資料中心機櫃的設計，意味著伺服器機箱的側面與熱通道位於相同的散熱區域內：由於伺服器機架和機櫃可讓伺服器兩側的空氣自由流動，因此這些通風口並未隔離。所以，通風口不會排出熱空氣或吸入冷空氣，而會使來自伺服器堆疊後方的預熱空氣進入機箱並在元件中循環，形成加熱迴路。請參閱圖 3。

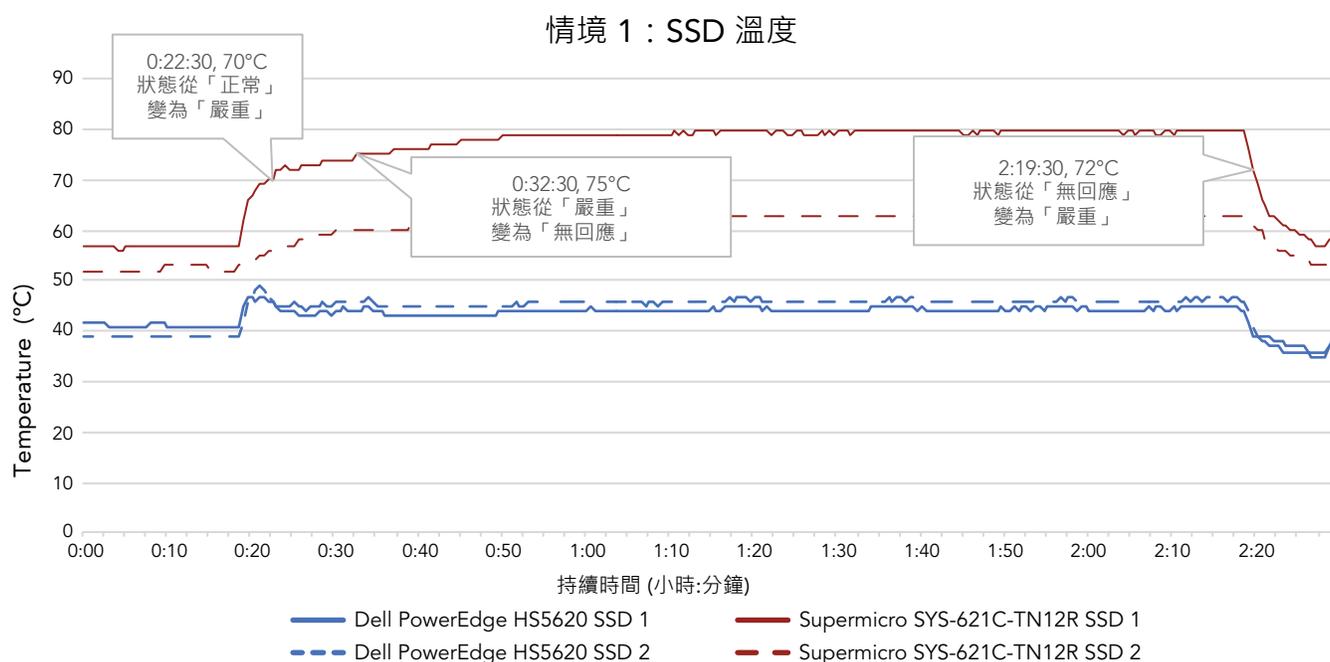
圖 4：在第一個情境中，伺服器在 25°C 的環境溫度下執行浮點工作負載時，Dell PowerEdge HS5620 和 Supermicro SYS-621C-TN12 中的 SSD 溫度。工作負載從 0:15 開始，並於 2:15 結束。SSD 1 執行作業系統，而 SSD 2 處於閒置狀態。溫度越低越好。資料來源：Principled Technologies。

在兩小時的工作負載執行過程中，Dell 伺服器的作業系統 SSD 平均溫度為 43.9°C，而閒置的 SSD 平均溫度為 45.5°C。測試期間，Supermicro 系統的作業系統 SSD 平均為 77.5°C，而閒置的 SSD 平均為 61.7°C，溫度比 Dell 系統高出高達 33.6°C。在執行工作負載期間，Dell 伺服器處理器的平均溫度為 73.7°C 和 70.7°C，而 Supermicro 伺服器的處理器平均溫度為 77.9°C 和 71.1°C。

圖 4 和圖 5 顯示兩個系統在兩小時測試過程中的 SSD 和處理器溫度。圖 6 顯示伺服器的耗電量，其中電源的增加可對應至工作負載對系統的影響，包括用於冷卻伺服器的風扇。

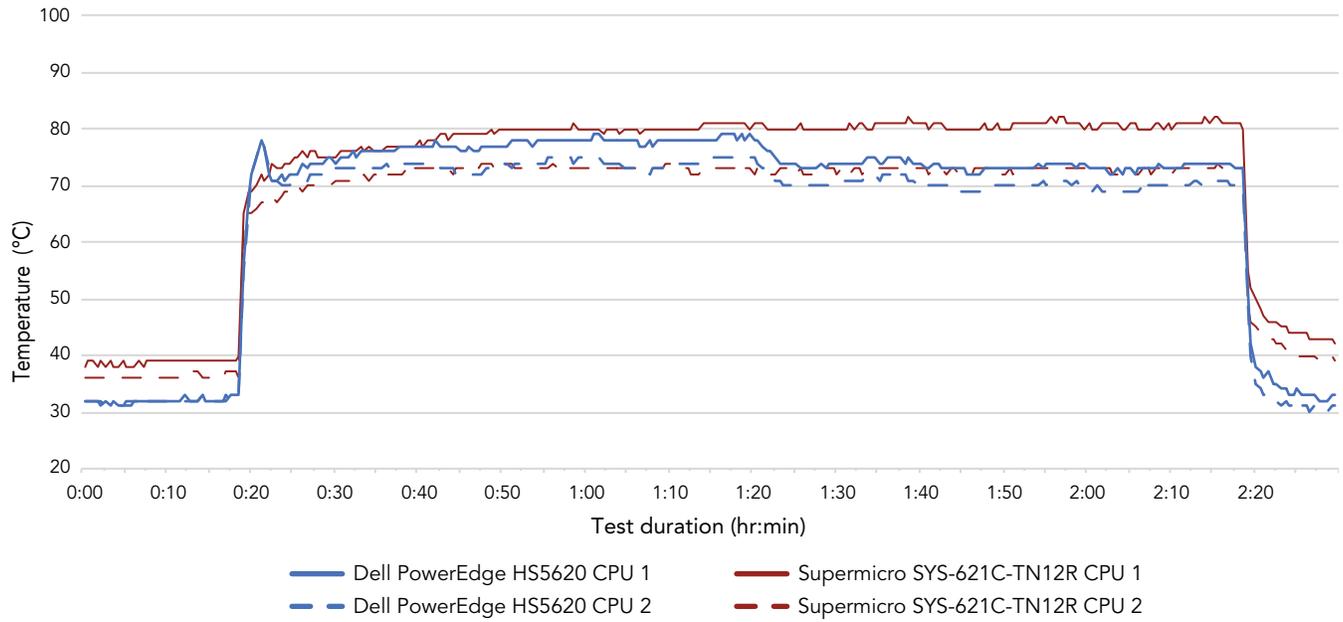
情境 1：處理器溫度

圖 5：在第一個情境中，伺服器在 25°C 的環境溫度下執行浮點工作負載時，Dell PowerEdge HS5620 和 Supermicro SYS-621C-TN12 中的處理器溫度。工作負載從 0:15 開始，並於 2:15 結束。溫度越低越好。資料來源：Principled Technologies。

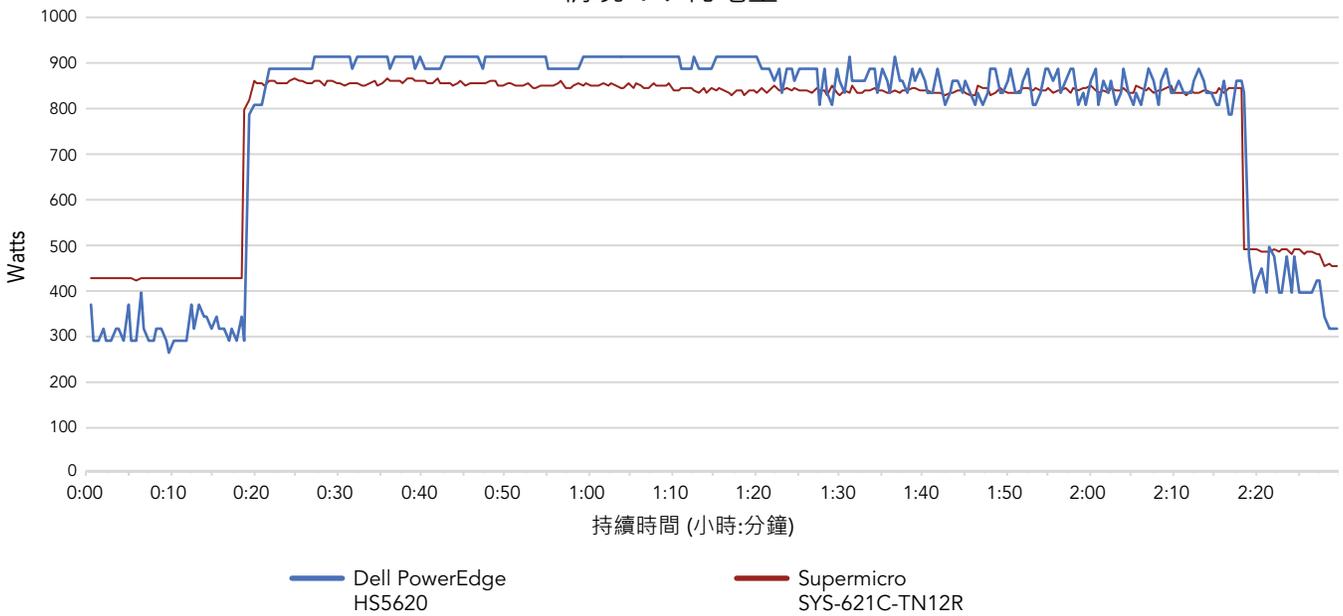
情境 1：耗電量

圖 6：在第一個情境中，伺服器在 25°C 的環境溫度下執行浮點工作負載時，Dell PowerEdge HS5620 和 Supermicro SYS-621C-TN12 的耗電量 (以瓦為單位)。工作負載從 0:15 開始，並於 2:15 結束。資料來源：Principled Technologies。

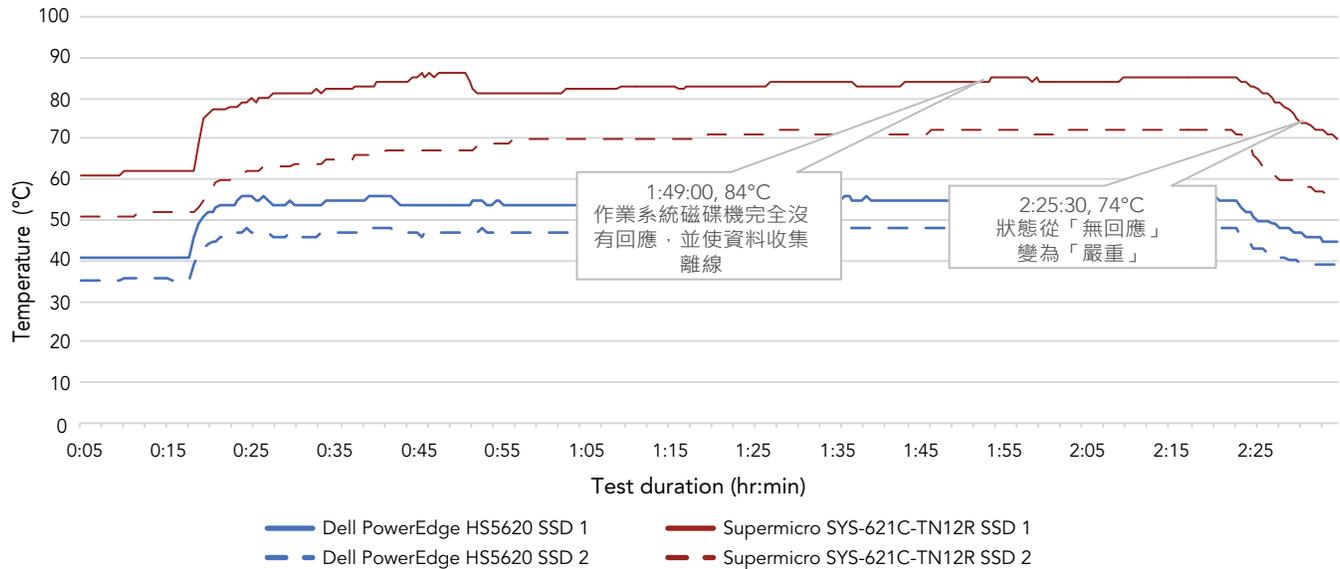
情境 2：SSD 溫度

圖 7：在第二個情境中，伺服器在各伺服器停用一個風扇的情況下執行浮點工作負載時，Dell PowerEdge HS5620 和 Supermicro SYS-621C-TN12 中的 SSD 溫度。工作負載從 0:15 開始，並於 2:15 結束。SSD 1 執行作業系統，而 SSD 2 處於閒置狀態。溫度越低越好。資料來源：Principled Technologies。

我們再次發現，在執行工作負載的兩小時過程中，Dell 系統保持較低的平均溫度。其作業系統 SSD 平均溫度為 54.2°C，比 Supermicro 伺服器的作業系統 SSD 平均溫度 82.2°C 低 28.0°C。Dell 系統的閒置 SSD 平均溫度為 47.0°C，比 Supermicro 伺服器閒置 SSD 的平均溫度 68.5°C 低 21.5°C。在處理器平均溫度方面，Dell 伺服器中處理器的溫度分別為 56.9°C 和 44.3°C，而 Supermicro 伺服器中處理器的溫度則高出許多，分別為 98.6°C 和 72.8°C，溫差高達 54.3°C。我們可以看到，當溫度超過安全閾值時，Dell 伺服器的管理系統會根據系統是否偵測到冷卻硬體故障或異常環境條件來調整效能。

圖 7 和圖 8 顯示我們收集的 SSD 和處理器溫度測量值。圖 9 比較了系統執行工作負載時的耗電量，系統處於負載狀態下會產生內部熱能以及彌補缺少的風扇。

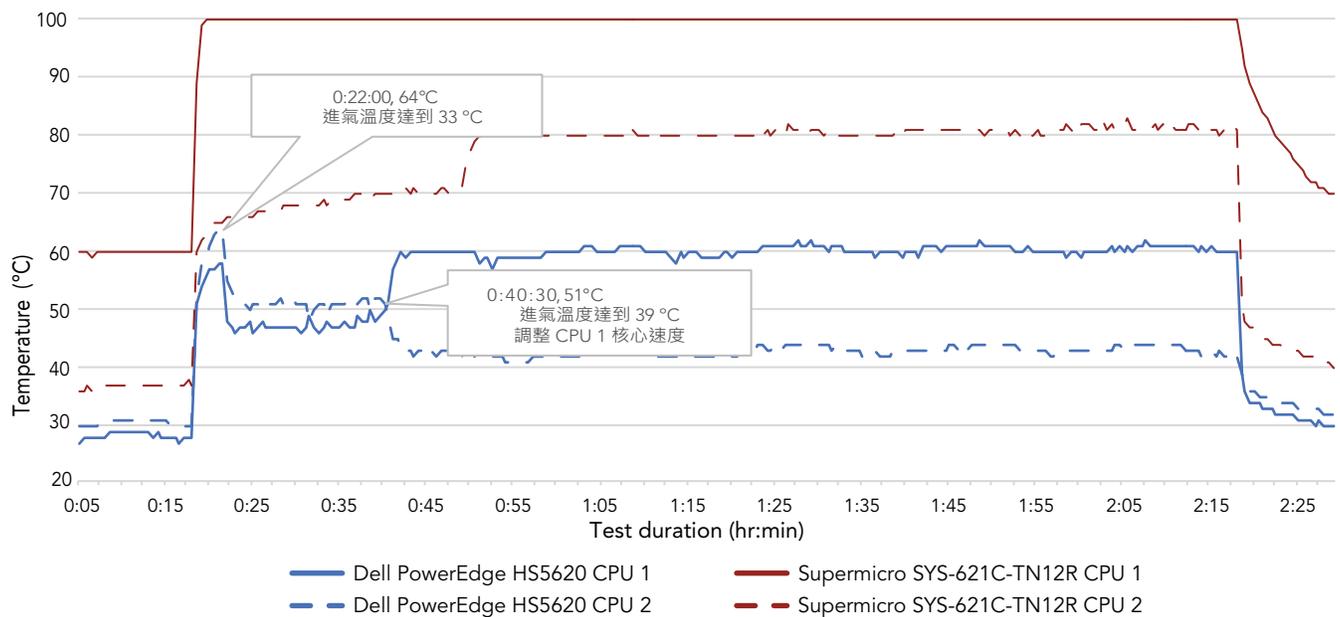
情境 2：處理器溫度

圖 8：在第二個情境中，伺服器在各伺服器停用一個風扇的情況下執行浮點工作負載時，Dell PowerEdge HS5620 和 Supermicro SYS-621C-TN12 中的處理器溫度。工作負載從 0:15 開始，並於 2:15 結束。溫度越低越好。資料來源：Principled Technologies。

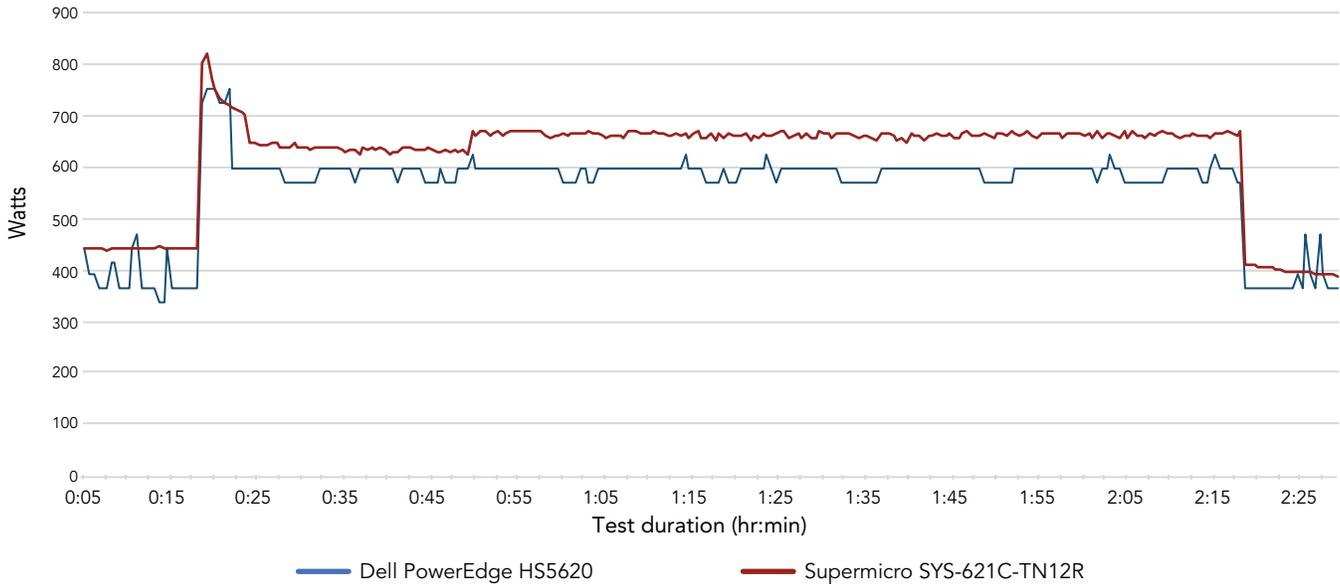
情境 2：耗電量

圖 9：在第二個情境中，伺服器在各伺服器停用一個風扇的情況下執行浮點工作負載時，Dell PowerEdge HS5620 和 Supermicro SYS-621C-TN12 中的耗電量 (以瓦為單位)。工作負載從 0:15 開始，並於 2:15 結束。資料來源：Principled Technologies。

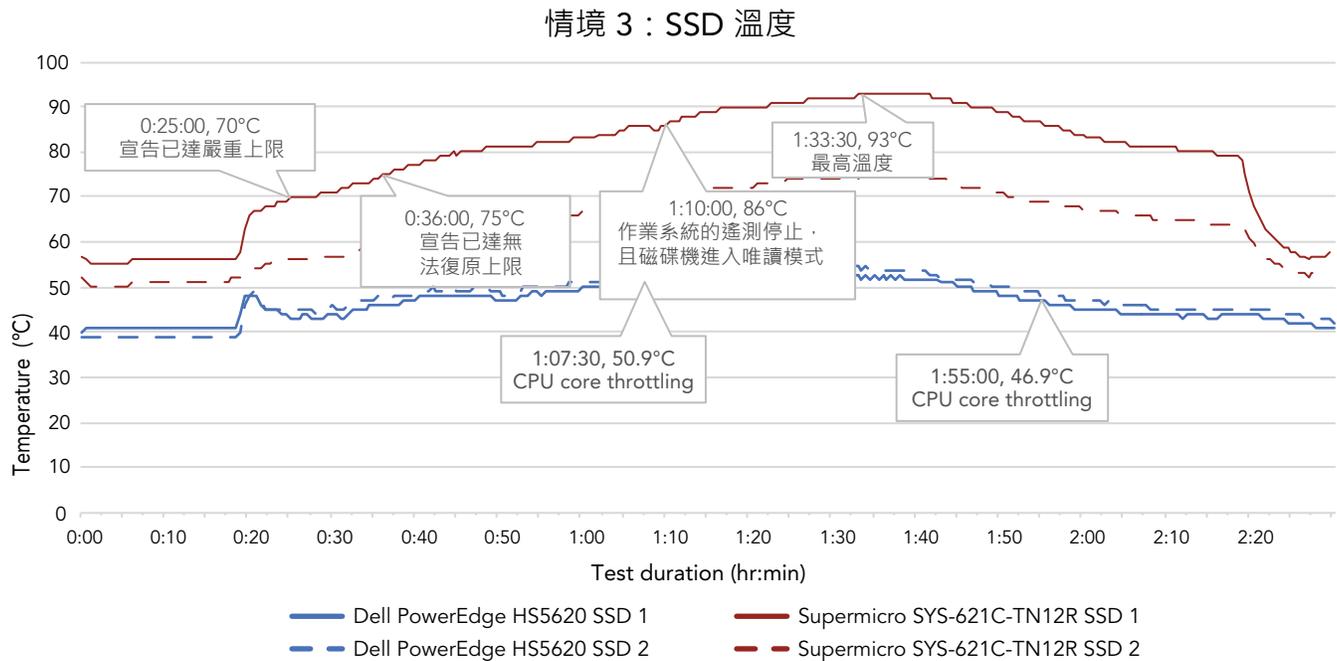
圖 10：在第三個情境中，環境溫度從 25°C 上升到 35°C 以模擬 HVAC 故障，伺服器在此情況下執行浮點工作負載時，Dell PowerEdge HS5620 和 Supermicro SYS-621C-TN12 中的 SSD 溫度。工作負載從 0:15 開始，並於 2:15 結束。SSD 1 執行作業系統，而 SSD 2 處於閒置狀態。溫度越低越好。資料來源：Principled Technologies。

在執行工作負載的兩小時期間，Dell 系統的作業系統 SSD 平均為 48.0°C，而閒置的 SSD 平均為 49.2°C。相較於 Supermicro 系統的平均 SSD 溫度（作業系統磁碟機為 82.4°C，閒置磁碟機為 66.4°C），Dell 系統的 SSD 溫度低了最多 34.4°C。

圖 10 和 11 顯示兩個系統在此情境下的 SSD 和處理器溫度。圖 12 比較了系統執行工作負載時增加的耗電量。

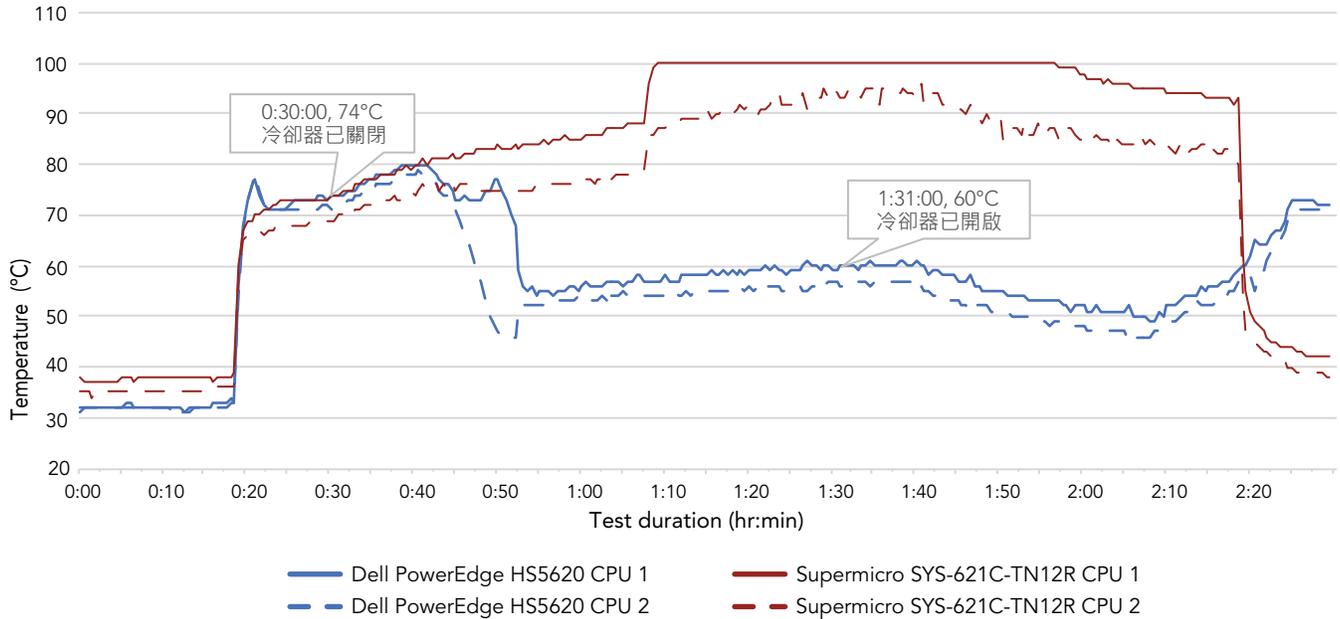
情境 3：處理器溫度

圖 11：在第三個情境中，環境溫度從 25°C 上升到 35°C 以模擬 HVAC 故障，伺服器在此情況下執行浮點工作負載時，Dell PowerEdge HS5620 和 Supermicro SYS-621C-TN12 中的處理器溫度。工作負載從 0:15 開始，並於 2:15 結束。溫度越低越好。資料來源：Principled Technologies。

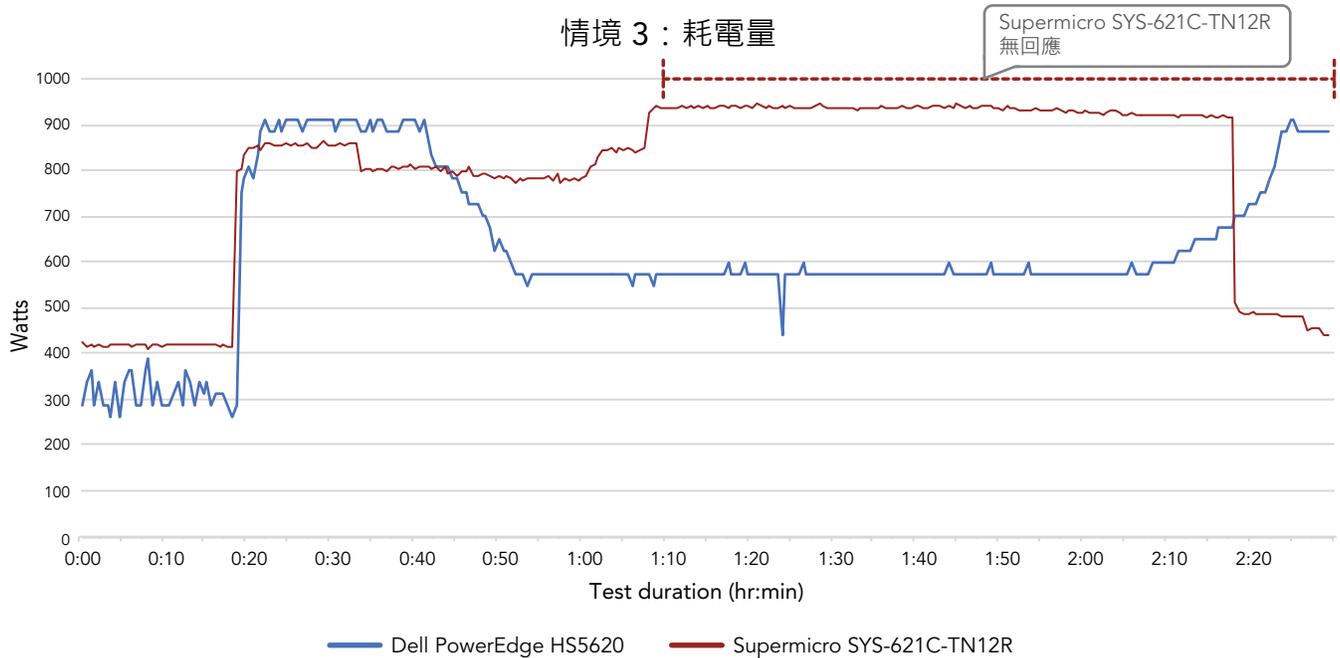
情境 3：耗電量

圖 12：在第三個情境中，環境溫度從 25°C 上升到 35°C 以模擬 HVAC 故障，伺服器在此情況下執行浮點工作負載時，Dell PowerEdge HS5620 和 Supermicro SYS-621C-TN12 中的耗電量 (以瓦為單位)。工作負載從 0:15 開始，並於 2:15 結束。資料來源：Principled Technologies。

根據相關文件，Dell PowerEdge HS5620 在我們測試的組態中，可在 30°C 的條件下執行。⁵ 在此情境中，溫度上升到 35°C 時，系統運作超過其限制，且未發出任何元件層級警告或發生任何故障。我們看到系統因應入口感應器訊號，而調整處理器核心速度和耗電量，以避免過熱（如需相關詳細資料，請參閱 [報告背後的科學](#)）。儘管 **Supermicro SYS-621C-TN12R 文件聲明該系統可以在 35°C 的環境中運作⁶**，但在此情境下，卻發生作業系統 **SSD 故障，導致系統故障**。作業系統應用程式遙測在測試開始將近一個小時後停止。系統停止回應 SSH 和 KVM 命令，因此我們使用 BMC 手動將其關機。值得注意的是，即使在這段停機時間中，該系統的耗電量仍持續高於 Dell PowerEdge HS5620（圖 12）。在此情境中，Supermicro 系統也針對 NIC 和處理器發出高溫警告。

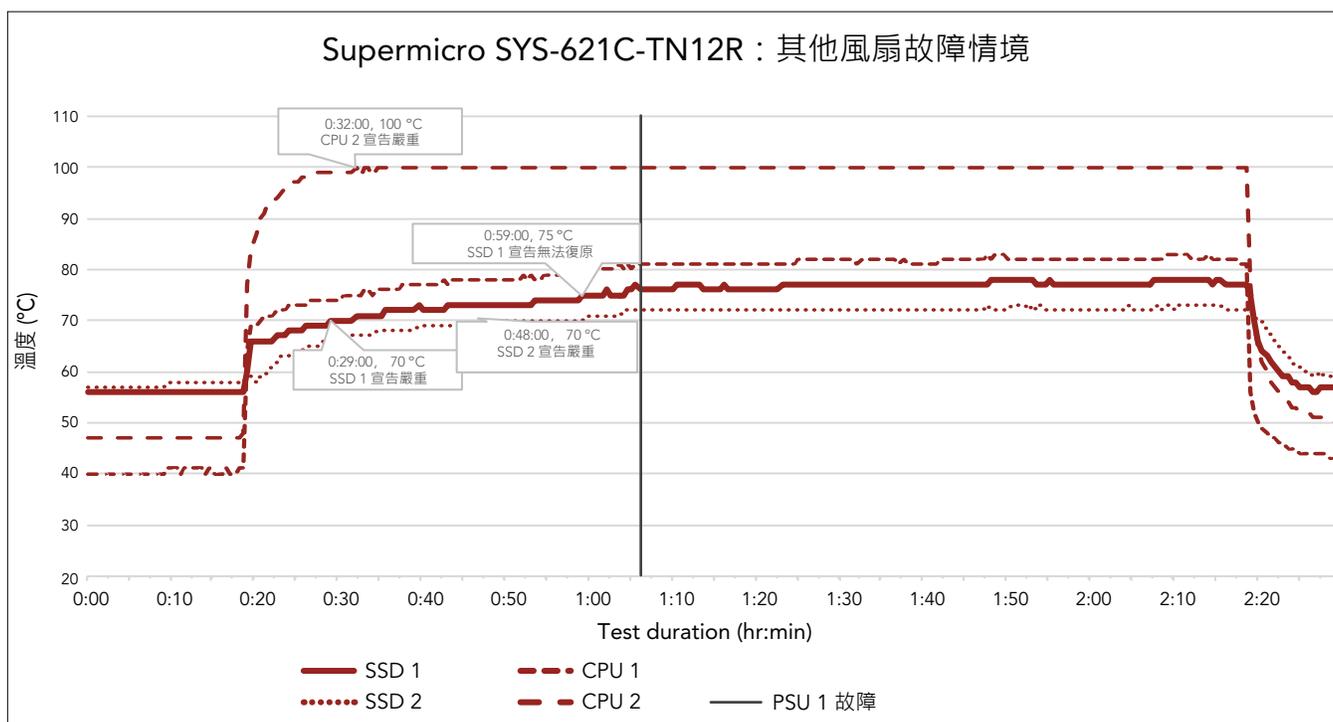
圖 1：在額外風扇故障的情境中，伺服器在停用風扇 3 的情況下執行浮點工作負載時，Supermicro® SYS-621C-TN12 中的 SSD 和處理器溫度。工作負載從 0:15 開始，並於 2:15 結束。SSD 1 執行作業系統，而 SSD 2 處於閒置狀態。資料來源：Principled Technologies。

我們還執行了第二個風扇故障情境，其中我們在兩部伺服器中停用不同位置的風扇。在此情境下，我們判斷 Supermicro 系統中的風扇 3 相當於 Dell 系統中的風扇 3。Dell PowerEdge HS5620 一樣未出現任何元件警告或故障，但 Supermicro SYS-621C-TN12R 則針對處理器和 SSD 發出警告，且兩個 PSU 中的其中一個發生故障。(如需有關此測試的詳細資料，請參閱 [報告背後的科學](#)。)

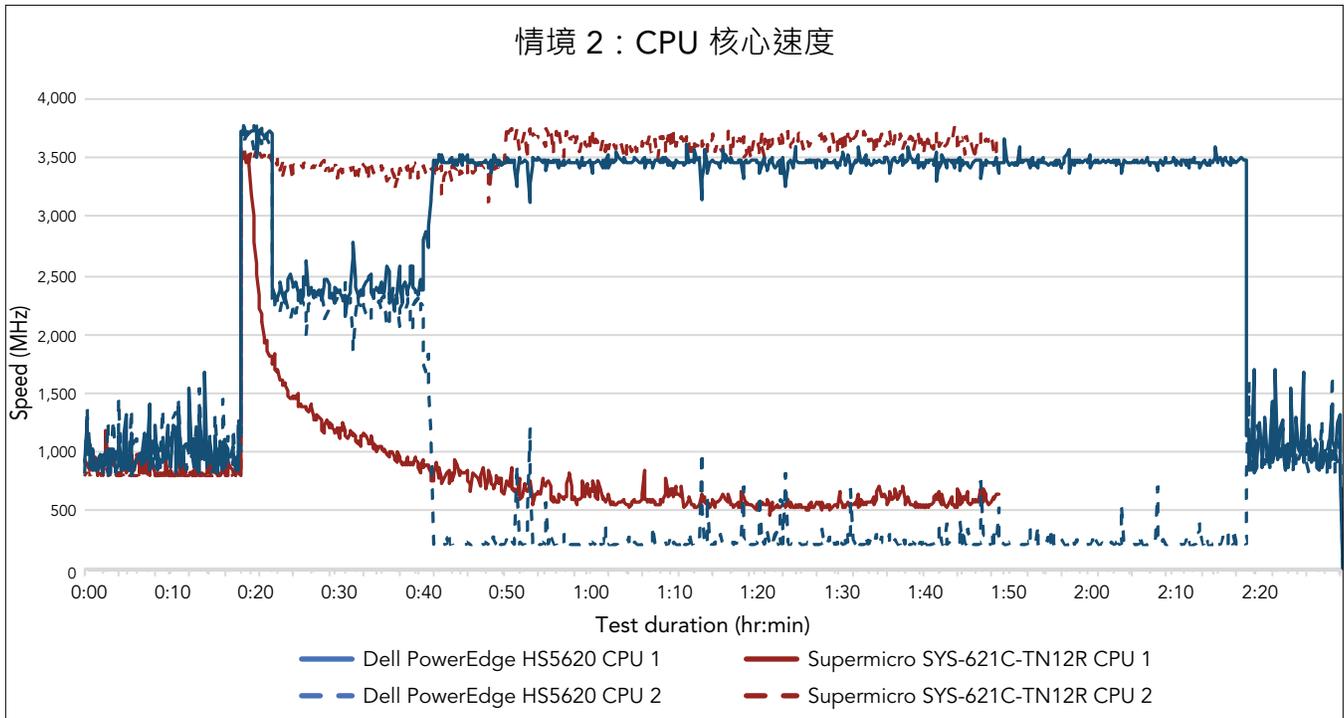
圖 2：在第一個風扇故障的情境下，Dell™ PowerEdge™ HS5620 和 Supermicro SYS-621C-TN12 的處理器核心速度。浮點工作負載從 0:15 開始，並於 2:15 結束。資料來源：Principled Technologies。

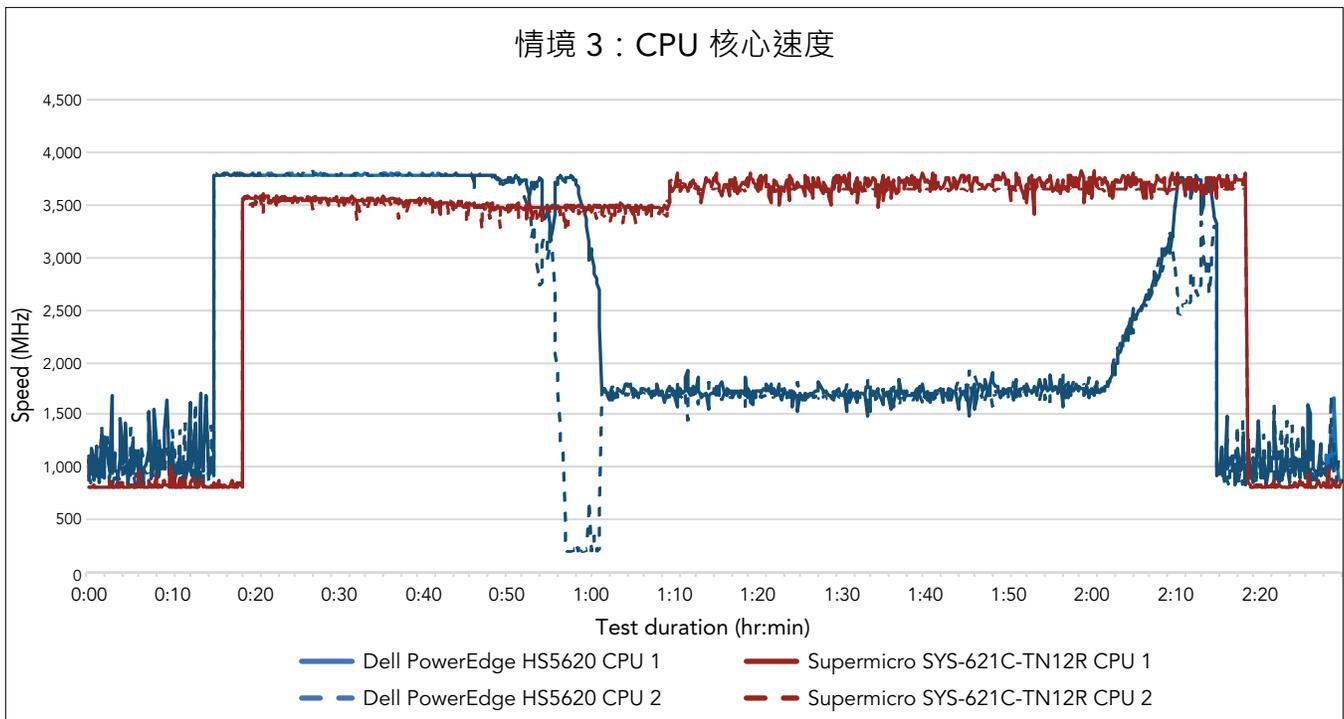
圖 3：在 HVAC 故障的情境中，Dell PowerEdge HS5620 和 Supermicro SYS-621C-TN12 的處理器核心速度。浮點工作負載從 0:15 開始，並於 2:15 結束。資料來源：Principled Technologies。
